# Kartläggning av vittrings- och korrosionsskador på biologiska behandlingsanläggningar

Dimitrios Boubitsas, CBI

## Survey results of corroding problems at biological treatment plants

Projektnummer WR-27  
År: 2010

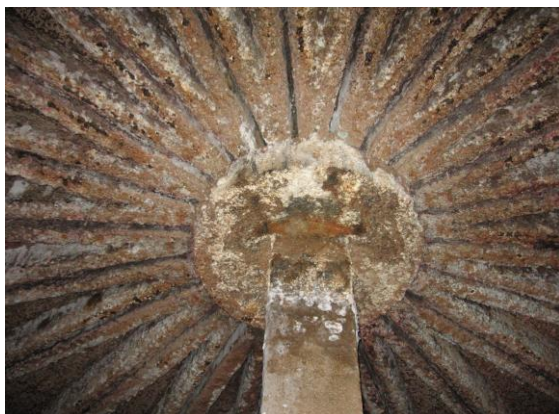
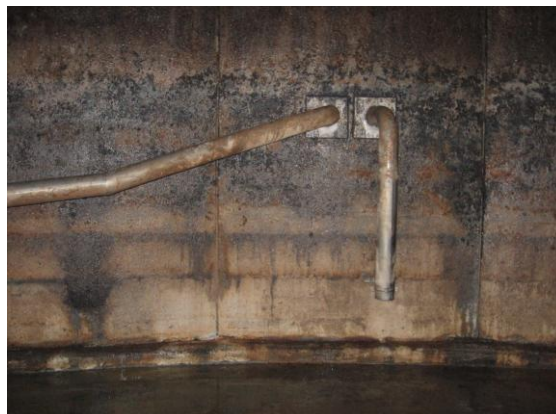
NSR har problem med en del skador på en mottagningstank som är byggd 1995. Skadorna upptäcktes vid besiktning 2005. Det var skador på sidorna av tanken, främst överst där det vanligtvis inte är täckt med slam, och i taket. I taket var betongen borta så att man kunde se armeringsjärnen (se figur 2). Ytan var helt porös. Problemet åtgärdades genom att lägga nytt tak och renovera väggarna som behandlades med epoxy och sedan målades med färg. Det finns dessutom frätskador på betongplattan i mottagningshallen, där den organiska fraktionen av matavfall lastas av. Denna betongplatta är gjuten år 2003. Plattan är gjuten med byggcement med ett vct på 0,55 och är stålfiberarmerad istället för traditionell armering.

*Figur 2. Korrosionsskador på NSR mottagningstank*

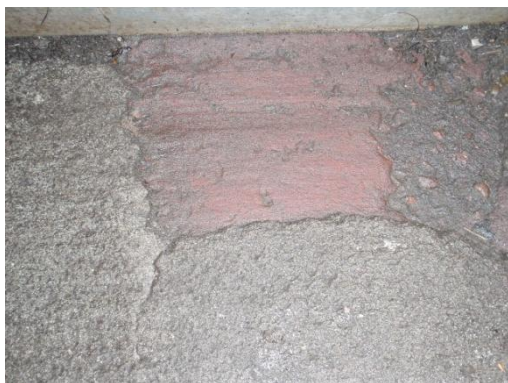
Korrosion på betonggolv i komposteringsboxar och mottagningsfickor upptäcktes redan 1999. Betong av olika slag har lagts i flera omgångar sedan dess, men ingen sort har klarat påfrestningarna tillräckligt bra. Anläggningen har idag främst problem med korrosion av betonggolven i komposteringsboxarna. Senast betong lades i boxarna var 2007 och idag har stora bitar av det översta skiktet lossnat (se figur 6).

Figur 6. Korrosionsskador på Borlänges anläggning efter att reparation av betongytan har utförts

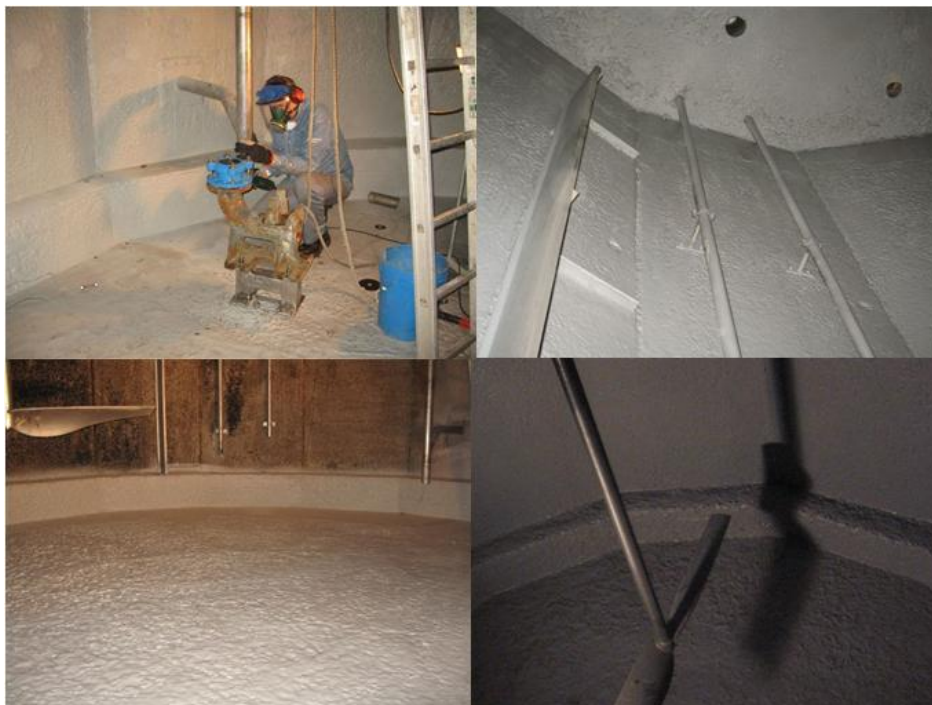
Matakryl har nyligen applicerats på väggarna i rötkammaren på Falköpings biogasanläggning i ett försök att få bukt med korrosionsproblemen. Arbetet är relativt nygjort vilket gör att en utvärdering inte är möjlig. Nedan följer en beskrivning av produkten från säljaren [11].

*Figur 7. Bilder från beläggningsarbete på Falköpings biogasanläggning med produkten Matakryl*

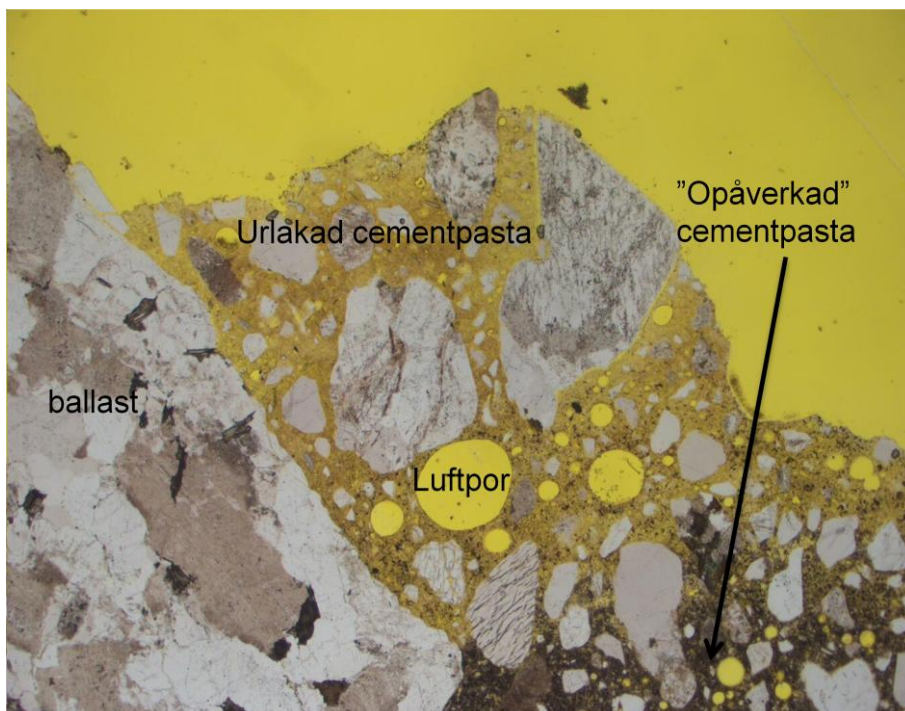
Vid mikroskopisk analys av borrkärnor från Atleverket visas att det finns en ca 2-5 mm urlakad zon på betongytan där cementpastan har blivit helt omvandlad (se figur 9). SEM/EDS-analys visar att denna zon till stor del består av kalciumfosfat (se figur 10).

Figur 9. Mikroskopibild i planpolariserat ljus som visar betongytan från golvet i mottagningshallen på Atleverken. Bildytan motsvarar 8,7 x 6,4 mm

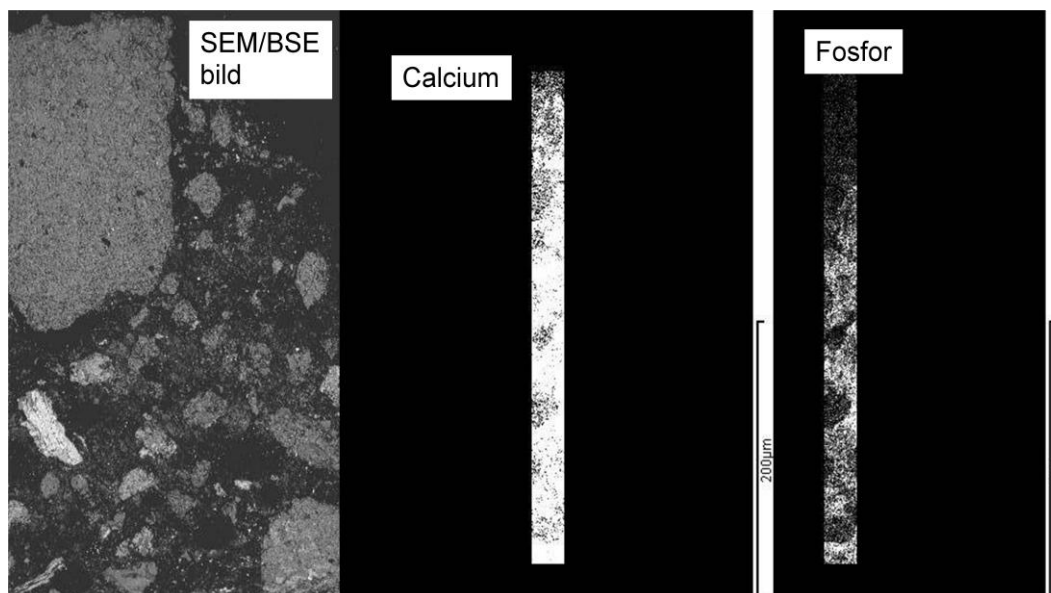
Figur 10. SEM/EDS-analys av betongytan från Atleverken. Analysen visar att fosfor anrikats i ytan

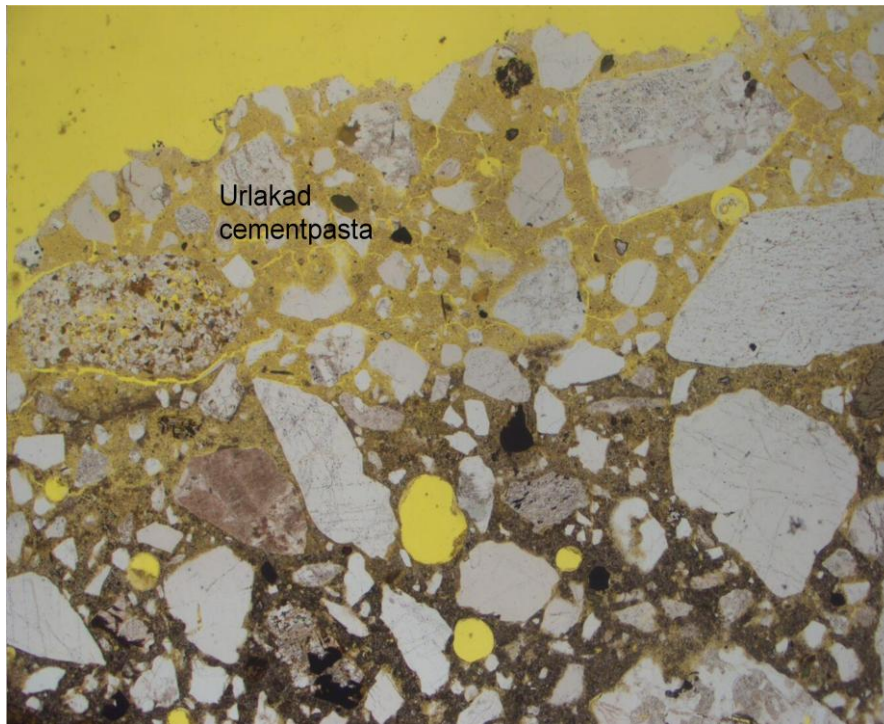
Den mikroskopiska analysen av borrkärnorna från NSR uppvisar samma urlakningszon som hos Atleverken (se figur 11) och SEM/EDS-analys visar att även denna zon består av kalciumfosfat (se figur 12).

Figur 11. Mikroskopibild i planpolariserat ljus som visar betongytan från golvet i mottagningshallen hos NSR. Bildytan motsvarar 8,7 x 6,4 mm

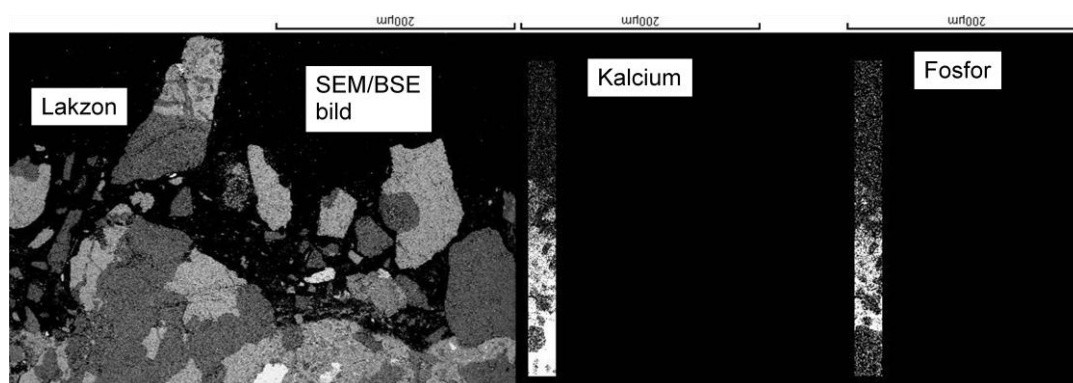
Figur 12. SEM/EDS-analys av betongytan från NSR. Även här har fosfor anrikats i ytan

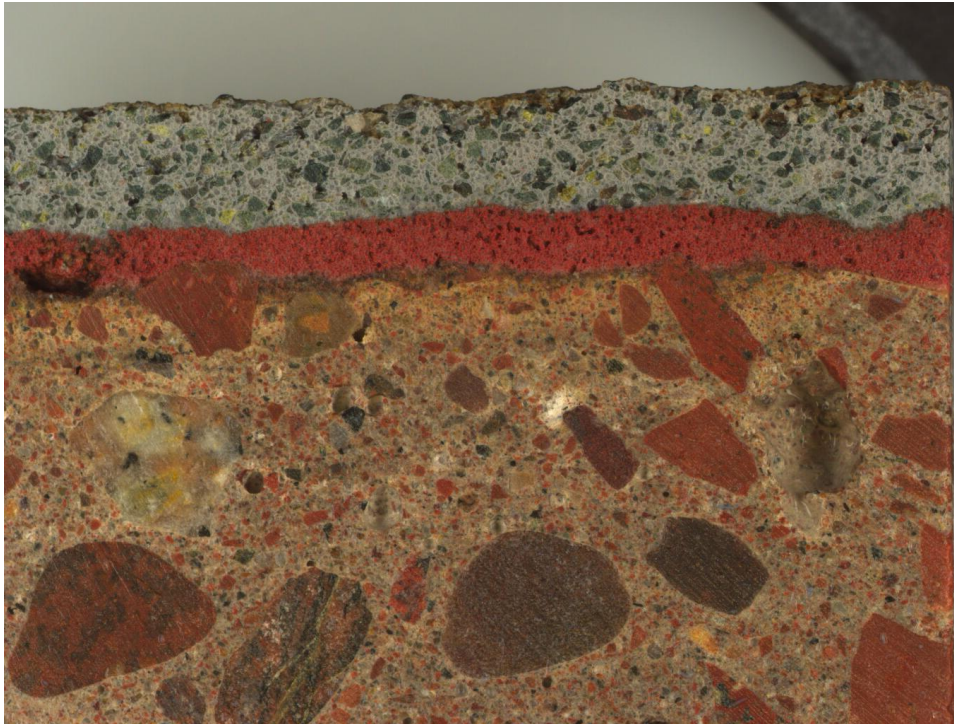
Betongytan hos proverna tagna från Borlänge består av två olika typer av epoxybruk. Ett rött lager ligger närmast betongen och sedan har ett grågrönt lager lagts ovanpå det röda lagret (se figur 13). Vid mikroskopisk analys av borrhärnan visar det sig att båda dessa epoxybruk är väldigt porösa och även här syns det att betongen delvis är urlakad i ytan (se figur 14).

*Figur 13. Uppsågat tvärsnitt av en urtagen borrhärna från Borlänge*

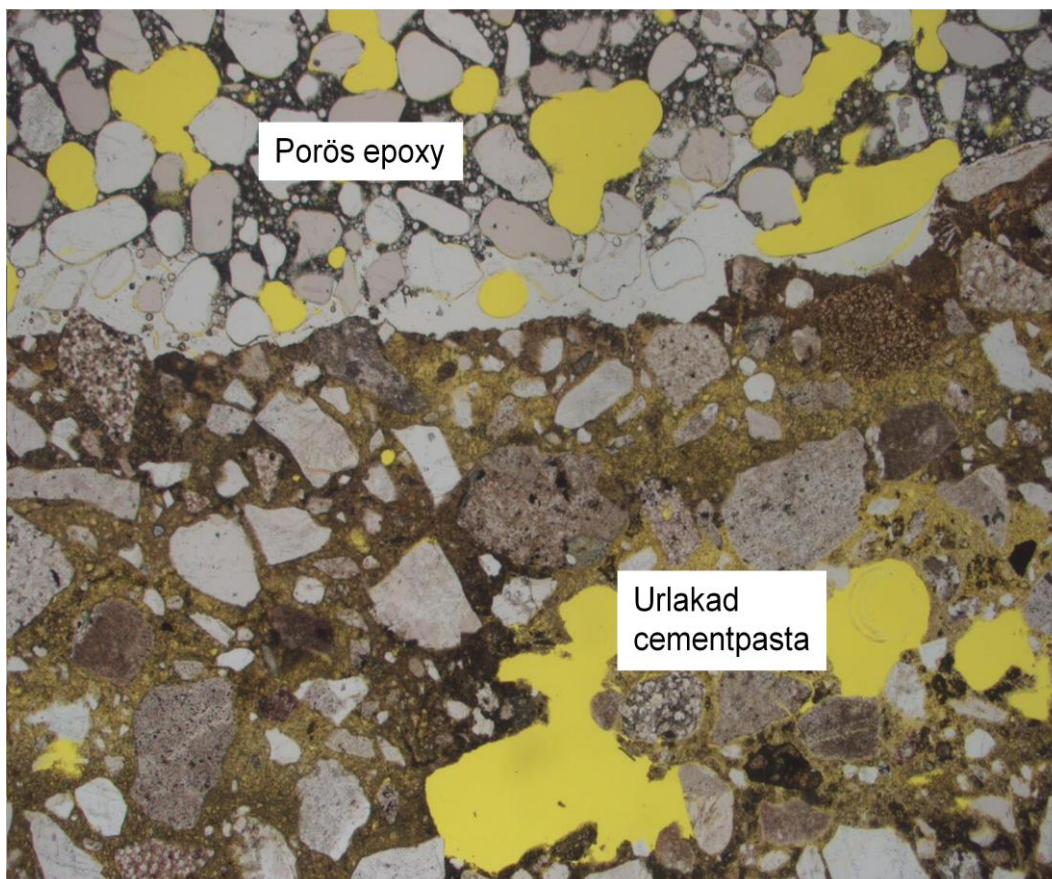
Några SEM/EDS-analyser är ej genomförda på dessa prover från Borlänge men troligen består även denna omvandlade zon av kalciumfosfat.

*Figur 14. Mikroskopibild i planpolariserat ljus som visar betongytan från golvet i Borlänge. Bildytan motsvarar 8,7 x 6,4 mm*

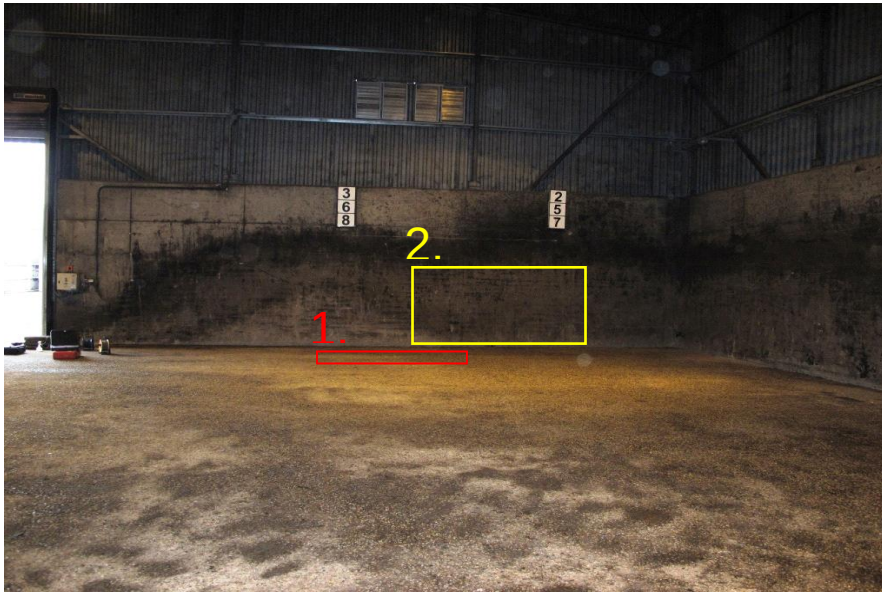
Större delen av det täckande betongskiktet var borta från betongplattan. Den ytligaste armeringen var blottlagd och armeringskorrosionen var långt gången (se figur 15 och 16 ("ruta 1" i figur 15 utgör det område som visas i figur)).

Väggelementen såg i stort sett intakta ut förutom en spricka som upptäcktes ungefär i mitten av det område som är markerats som "ruta 2" i figur 15. Inga rostavlagringar kunde upptäckas vid sprickan. Vidare noterades från golvnivå och ca en meter upp på väggarna mekanisk nötning med ett djup av ca 15 mm.

Figur 15. Översiktsbild över konstruktionsdelar som presenteras i figur 16 och figur 17, där förekomsten av armeringskorrosion undersöktes (Örebro)

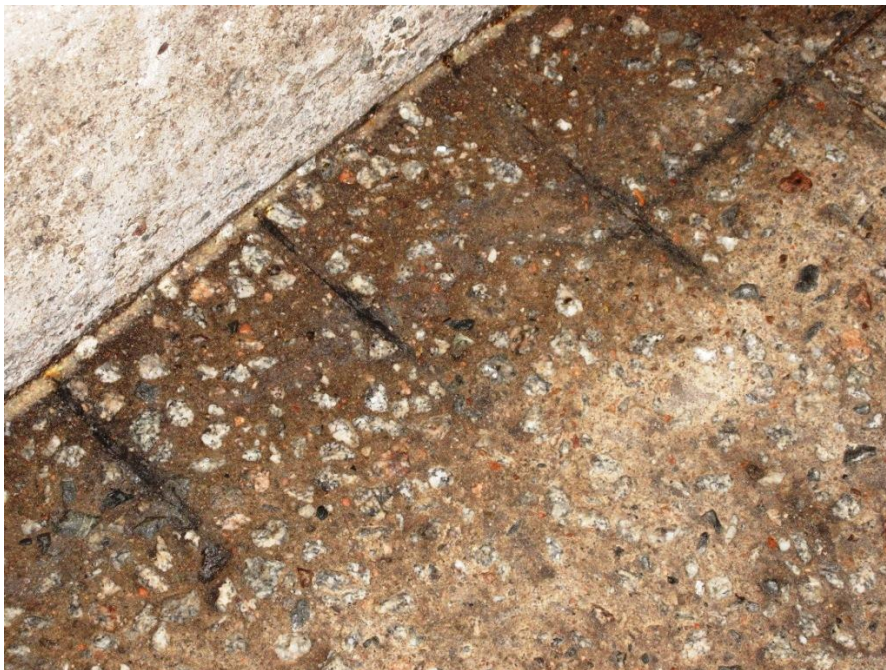
Figur 16. Närbild av betongplattan (golv) som i figur 15 markeras som ruta 1 (Örebro)

Armeringskorrosion detekterades både på betongplattan (golv) och väggen som figur 16 och figur 17 indikerar.

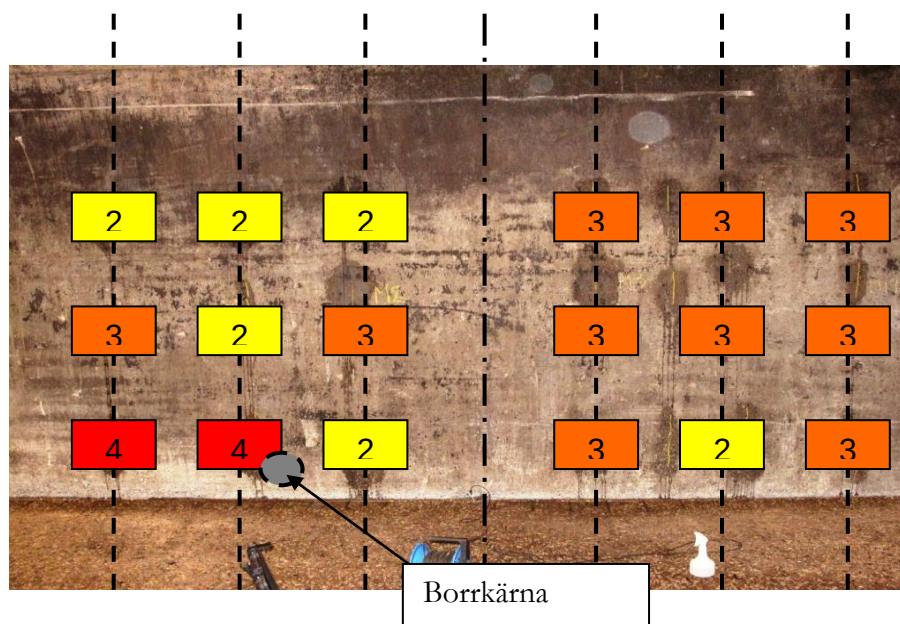
RapiCor-mätningar utfördes på området som markerats som "ruta 2" i figur 15 ovan och resultaten från dessa presenteras nedan i tabell 2, korrosionsindex tillsammans med figur 17. I figur 17 visas även var på väggen som borrkärnan är hämtad.

*Figur 17. Närbild över konstruktionsdelar som i figur 15 markeras som ruta 2. Tolkning av korrosionsindex se tabell 2 (Örebro)*

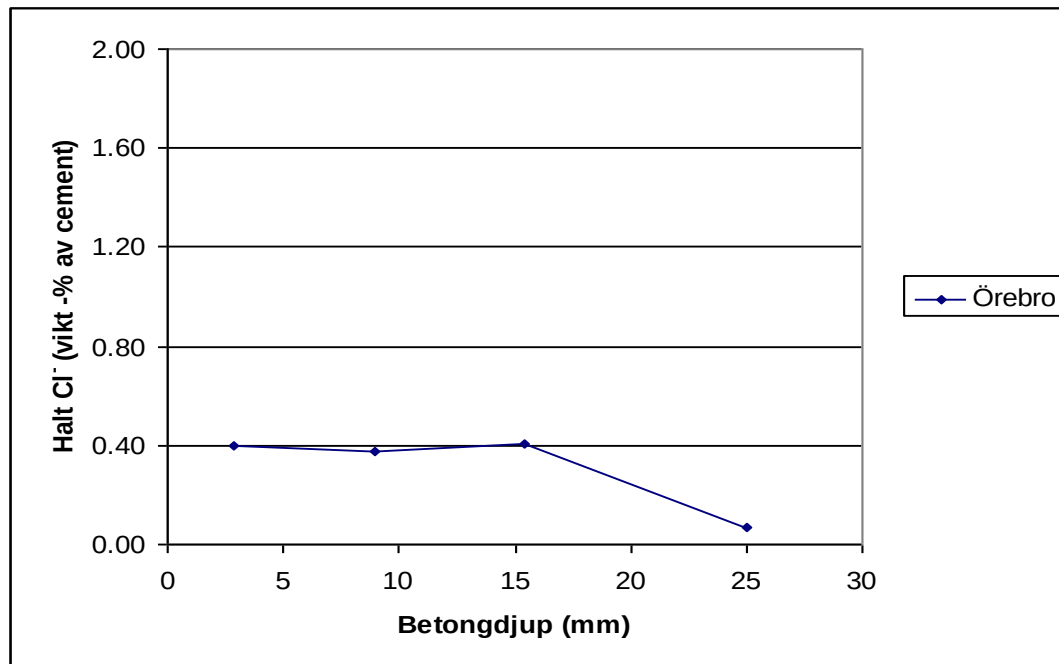
Figur 18. Kloridprofil av borrhärnan tagen från väggen (Örebro)

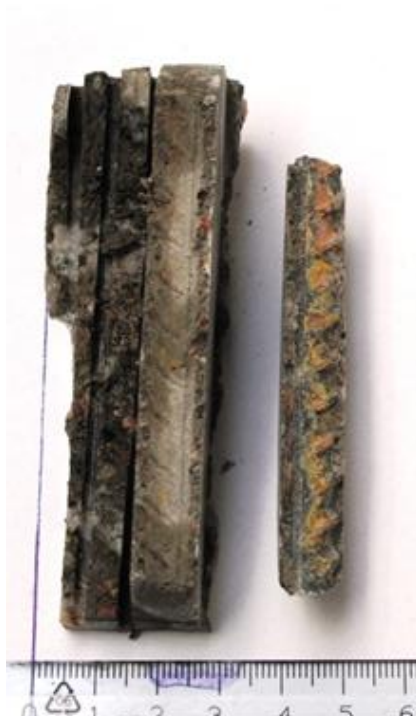
Figur 19. Närbild av betongskikt och armeringsjärn från borrhärna tagen från väggen (Örebro)

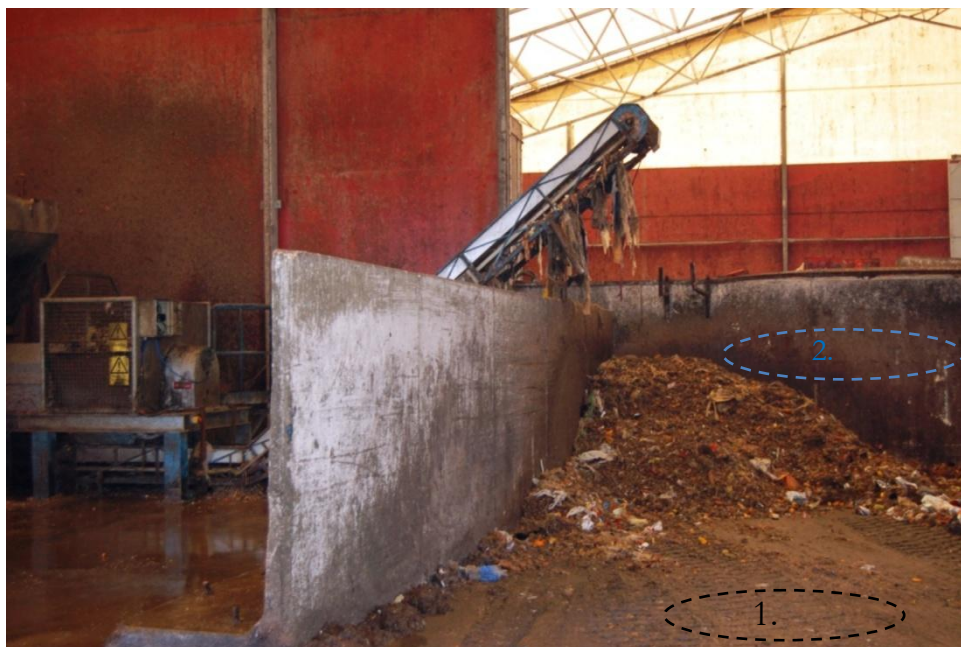
På betongplattan (golvet) var större delen av det täckande betongskiktet borta, se figur 21. Den ytligaste armeringen (som består av stålfibrer) var blottlagd och korrosion har initierats, se figur 20 (ellips 1) samt nedan i figur 21.

L-stöd-elementen (väggarna) markerade med ellips 2 i figur 20 såg intakta ut vid okulärbesiktningen.

*Figur 20. Översiktsbild över konstruktionsdelar (ellips 1 och 2), där förekomsten av armeringskorrosion undersöktes (NSR)*

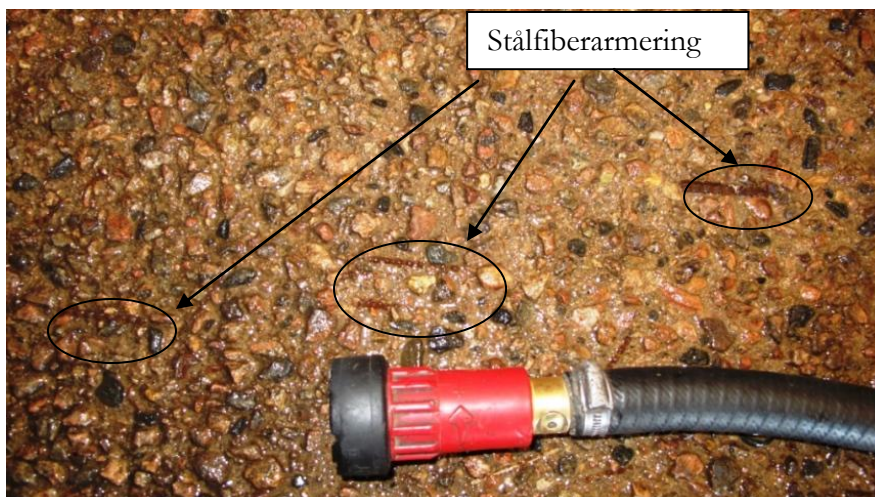
Figur 21. Närbild av betongplattan (golv), området är markerad i figur 20 som ellips nr. 1 (NSR)

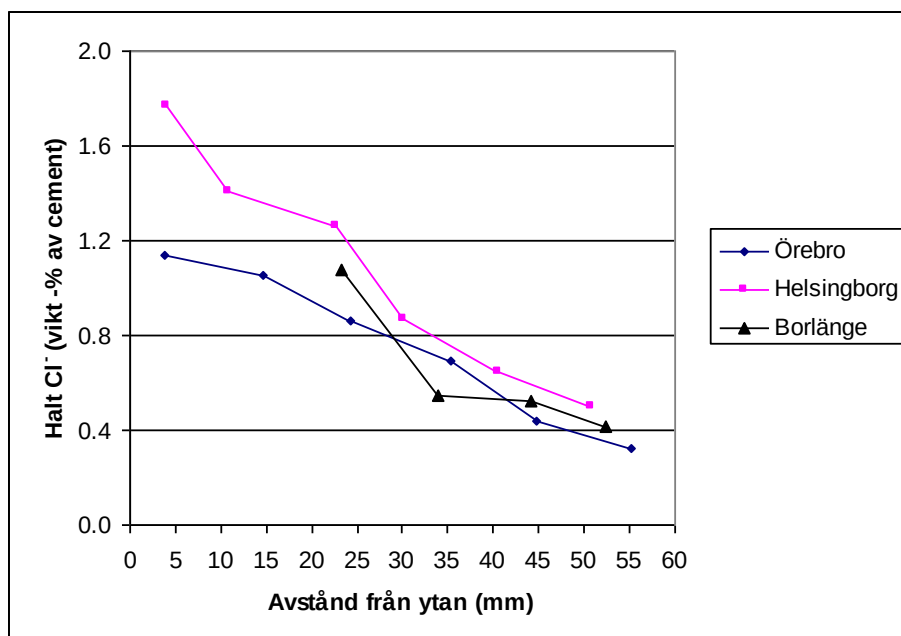
Kloridhalten vid olika nivåer bestämdes för borrhärdar tagna från betongplattan. Resultaten från borrhärdarna tagna från betongplattan redovisas i figur 22.

Kompostanläggningen i Borlänge besöktes inte. I stället skickades utborrade borrkärnor till CBI Betonginstitut för analys. På en av borrkärnorna bestämdes kloridhalten vid olika nivåer. Kloridanalysens resultat från denna borrkärna, vilken är utborrad från betongplattan i Borlänge, redovisas nedan i figur 22. Figur 22 redovisar kloridhalter i borrkärnor från golv i de tre anläggningarna Örebro, Helsingborg och Borlänge.

Figur 22. Kloridhalten vid olika djup för borrkärnor tagna från betongplattan (golvet) i de olika anläggningarna

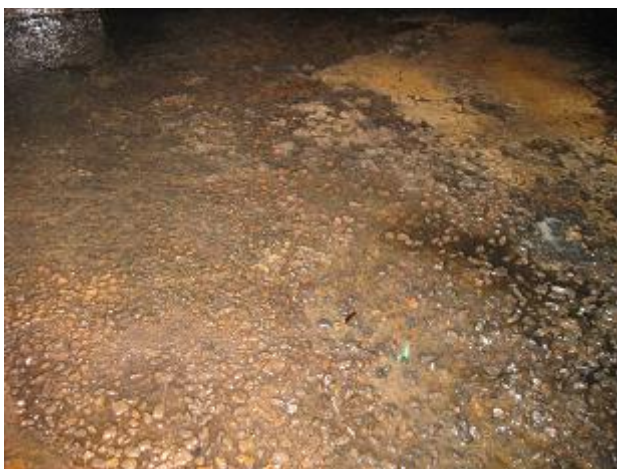
*Figur 23. Rost på betonggolv i förbehandlingen*

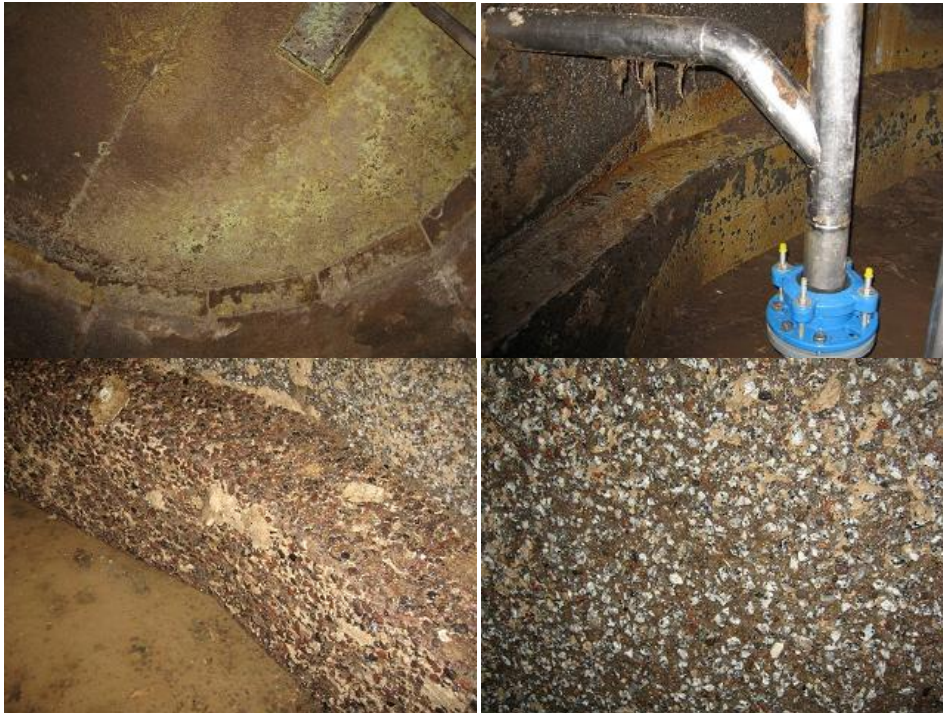
*Figur 24. Rostangrepp på blandartank*

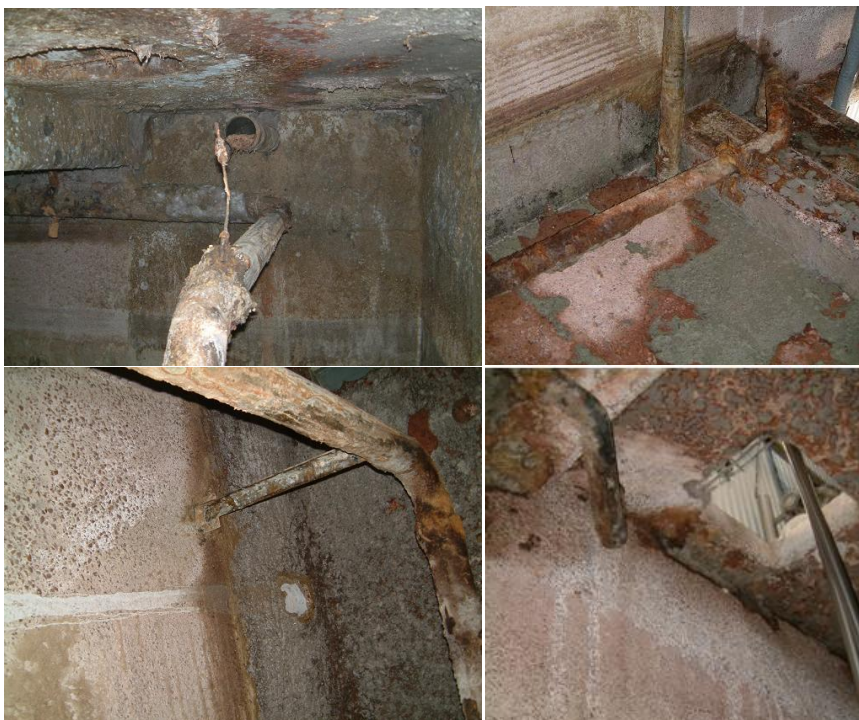
*Figur 25. Frätskador på mottagningstank på en biogasanläggning*
