# **Korrosion i behållare på insamlingsfordon för matavfall**

## **Corrosion in vehicles used for collection of food waste**

Projektnummer WR-50  
År: 2013

**WASTE REFINERY**  
SP Sveriges Tekniska Forskningsinstitut  
Box 857, 501 15 Borås  
[www.wasterefinery.se](http://www.wasterefinery.se)  
[wasterefinery@sp.se](mailto:wasterefinery@sp.se)  
ISSN 1654-4706

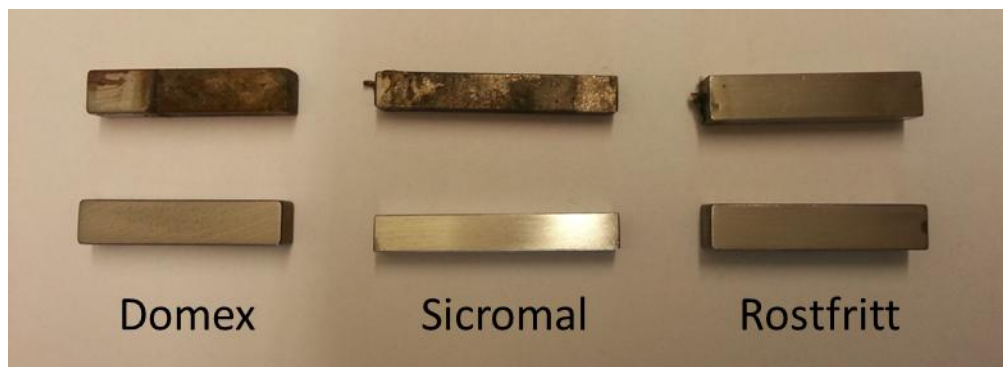
Figur 31. Foto som visar påverkan på stålet med pressvätska från Företag C. Raden ovan visar efter genomförda tester medan den undre raden visar icke exponerat material. (Kamerans blixter ger en reflektion i Sicromalstålet, de råa materialen har dock samma blanka yta).

Figure 31. Photo showing how the press liquid affects the steels (press liquid from company C). The upper row shows the "after exposure", while the lower row shows the unexposed materials. (The camera flash gives a reflection in the Sicromal steel, however, the raw materials all have the same shiny surface).

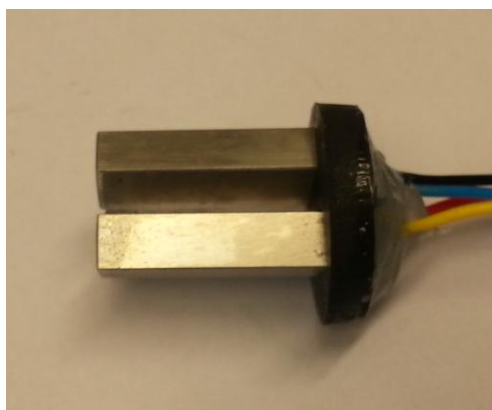
Den nickelbaserade superlegeringen Inconel 625 uppvisar inte heller några korrosionsangrepp efter exponering, se Figur 32.

Figur 32. Inconel efter experiment med pressvätska från företag C. Till synes ingen påverkan på materialet alls (ingen rengöring har gjorts efter testet).

Figure 32. Inconel after experiment with press liquid from company C. The material seems not to be affected at all (no cleaning have been done after the tests).
