# Energiåtervinning av brännbar fraktion från fragmentering av metallhaltigt avfall –Steg 2

# Energy recovery of combustible fraction from fragmentation of metal scrap – Phase 2

> Projektnummer WR-23 Februari 2010

WASTE REFINERY SP Sveriges Tekniska Forskningsinstitut Box 857, 501 15 Borås www.wasterefinery.se wasterefinery@sp.se ISSN 1654-4706

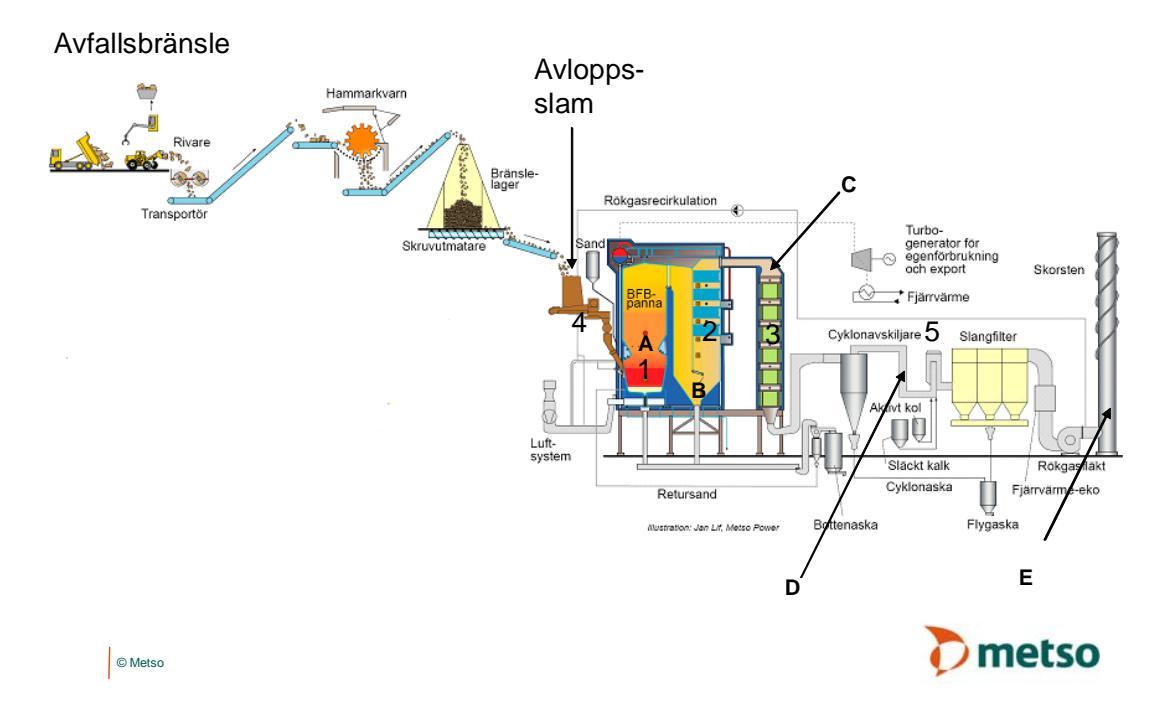
- Figur 1. Schematisk skiss av Lidköpings Värmeverk AB bubblande fluidbäddpanna. 1: eldstad med bubblande bädd, 2: konvektionsdel, 3: ekonomiser, 4: bränsledoserare och cellmatare, 5: reaktor för rökgasrening med släckt kalk och aktivt kol. A-E är mät- och provtagningspunkter
- Figure 1. Schematic drawing of the bubbling fluidized bed boiler at Lidköping Värmeverk AB.
  1: furnace with bubbling bed, 2: convection area, 3: economizer, 4: fuel dosing feeder and rotary vane feeder, 5: flue gas cleaning device with hydrated lime and active carbon. A-E is the measuring and sampling positions.

rökgaserna passerat vändschaktet kyls de i konvektionsdelen genom strömning förbi tubpaket (2 i Figur 1). Därefter vänder rökgaserna nedåt igen och passerar ekonomisern (3 i Figur 1). Grövre flygaskpartiklar avskiljs i cyklonen medan de finare avskiljs i slangfiltret.

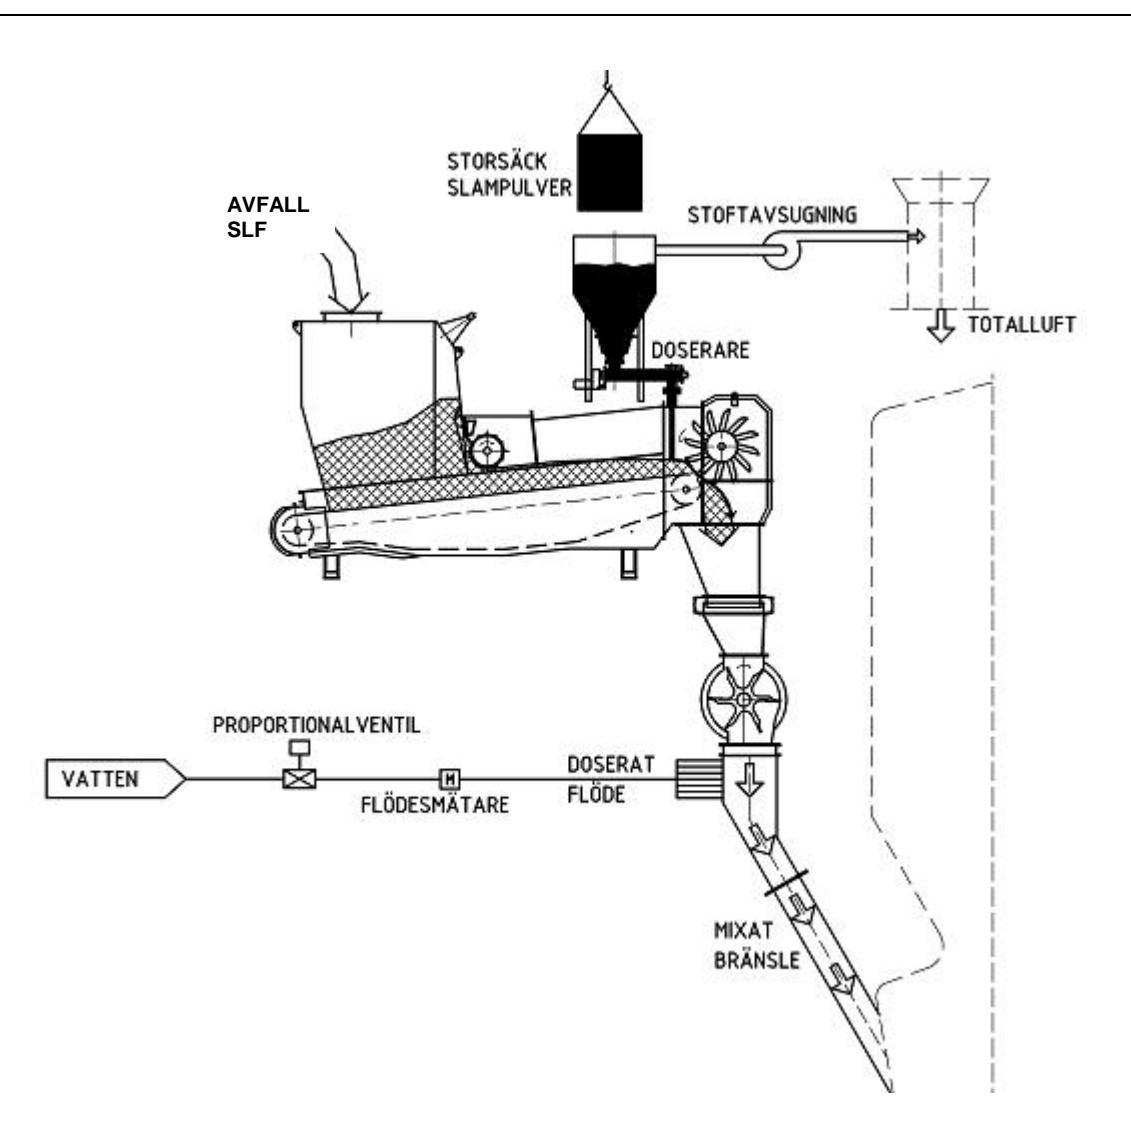
Figur 2. Slamdoseringssystem

Figure 2. Sludge feeding system.

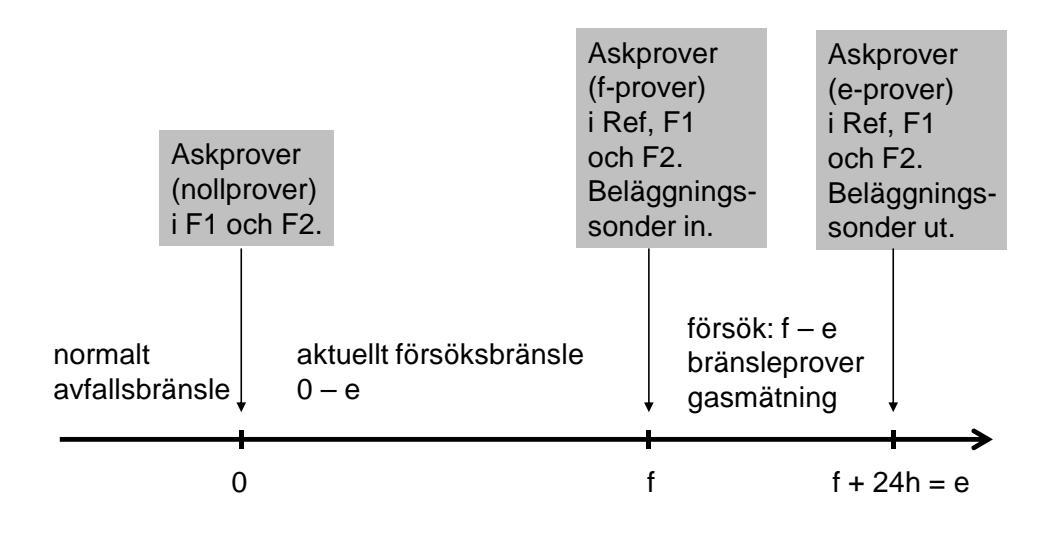
- Figur 3. Tidsskala med olika händelser i anslutning till ett försök. f = tidpunkt strax före försökets början, e = tidpunkt strax före försökets slut
- Figure 3. Time schedule with the different events connected to the tests. f = the time right before the start of the test, e = the time right before the end of the test.

I Figur 3 visas en tidskala med de viktigaste händelserna kring ett försök. Askprover togs vid tre tidpunkter. I F1 och F2 togs först ett nollprov innan bränslemixen ändrades. I alla försök togs ett prov strax före försöket (f-prov) och ett strax innan det avslutads (e-prov). Vid varje askprovtagning togs aska från de fyra aktuella positionerna (se avsnitt 3.6.2). Försöket startades i och med att beläggningssonderna och korrosionssonderna sattes in på sina respektive positioner (se avsnitt 3.6.3 och 3.6.4). De exponerades under hela försöket (24 timmar) som avslutades i och med att de togs ut.

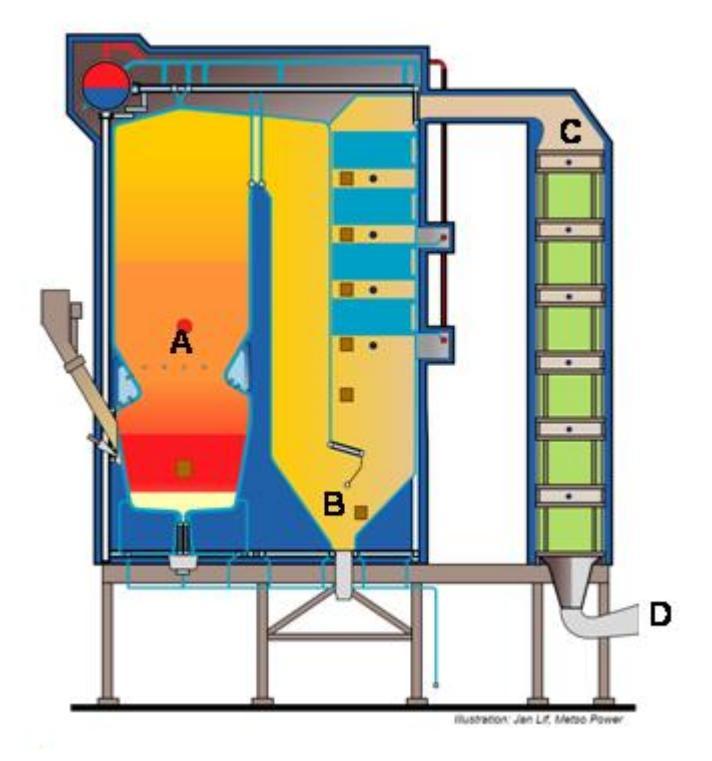
- Figur 4. Schematisk bild av del av panna 5. A: position i eldstaden för beläggningssond. B: position i vändschakt för beläggnings- och korrosionssonder, C: position uppströms ekonomisern för beläggningssond, och D: position nedströms primärekonomisern för mätning av gasfas HCl och SO<sub>2</sub>.
- Figure 4. Schematic image of a part of boiler 5. A: position of deposit probe in furnace, B: position of deposit and corrosion probes before conventional area, C: position of deposit probe before economizer, and D: position of gas phase measuring of HCl and SO<sub>2</sub> after the primary economizer.

Sammanfattningsvis finns alltså analyserade beläggningar från alla tre positionerna (A-C i Figur 4) i F1 och F2, medan det i Ref endast finns ringar från B och C. Beläggningarna på ringarna analyserades med avseende på vikt och det kemiska innehållet.

Korrosionssonden var placerad i vändschaktet (B i Figur 4) och var utrustad med vägda provringar. Ringarnas temperatur hölls på 280 °C, 350 °C och 420 °C. Sonden var instucken ca 1,5 m från innerväggen för att minimera störningar. Ringarna exponerades i 24 timmar och förvarades därefter torrt tills beläggningarna och korrosionsprodukter analyserats.

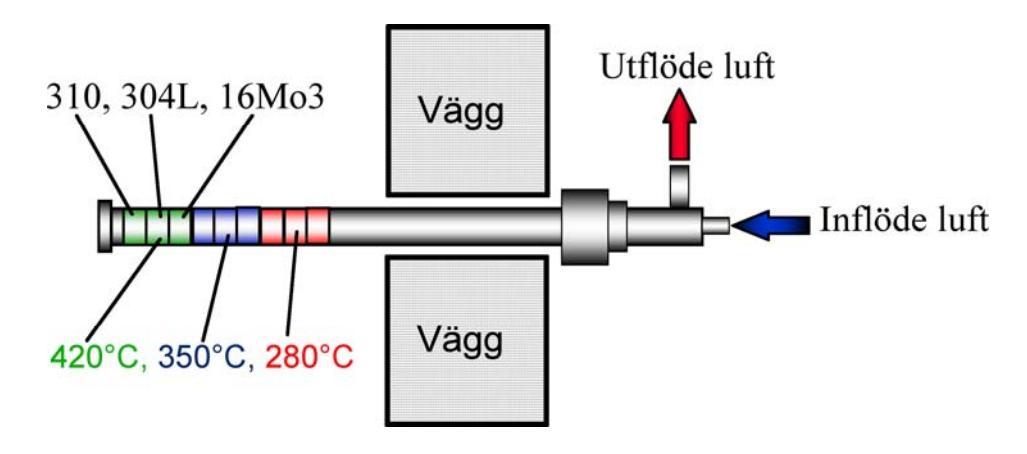
- Figur 5. Schematisk bild av korrosionssonden. Nio prov testades vid varje försök, tre temperaturer och tre material vid varje temperatur.
- Figure 5. Schematic drawing showing the corrosion probe. Nine samples were run during each exposure, three temperatures and three materials at each temperature.

Figur 5 visar en schematisk bild av korrosionssonden. På den isotermiska sonden monterades nio prover (tre provmaterial vid varje temperatur) i den ordning som visas i bilden vid varje exponeringstillfälle. Temperaturen mättes med hjälp av ett termoelement som monterades under metallgodset på 304L provet och riktades mot rökgasen. Sonderna kyldes med tryckluft som kontrollerades med en PID-regulatorstyrd ventil. Proverna bestod av ringar med diametern 48 mm, längden 33 mm och godstjockleken 2,7 mm.

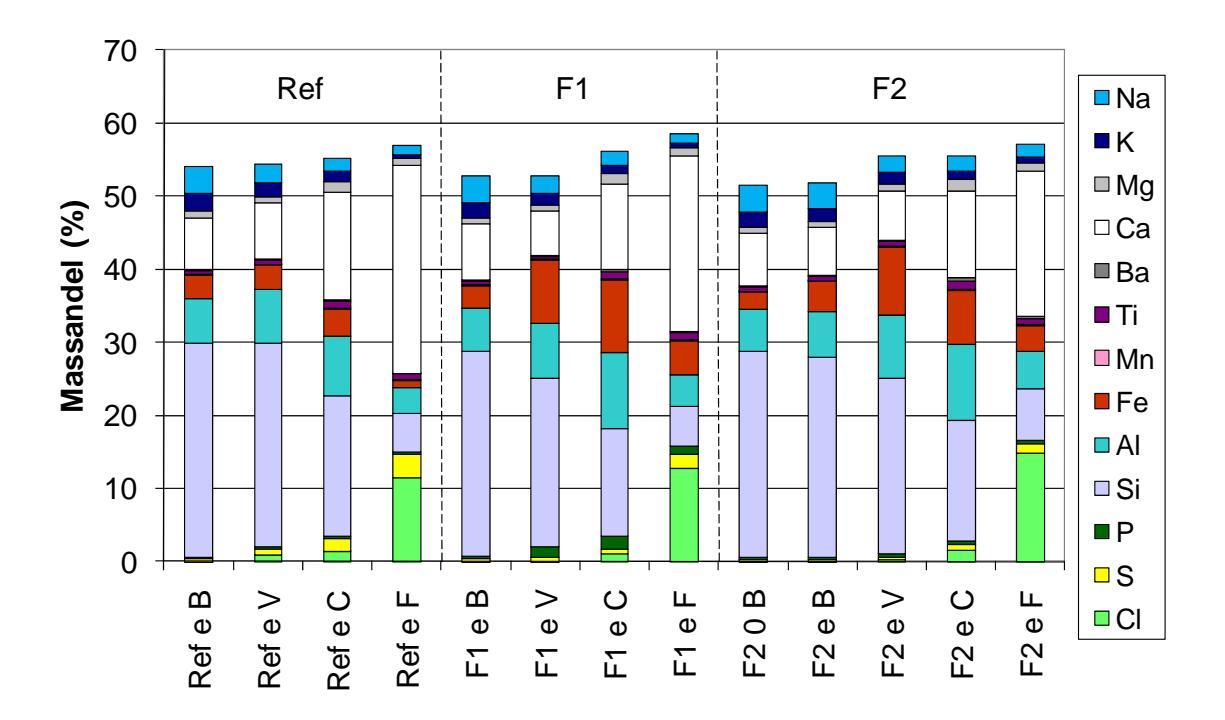
De olika försöken uppvisar någon större skillnad endast i järnhalten, som är minst i Ref.

Figur 6. Sammansättningen av aska m.a.p. huvudelement från olika försök (Ref, F1 och F2) och provtagningspunkter (B = bottenaska, V = vändschakt, C = cyklon, F = filter)

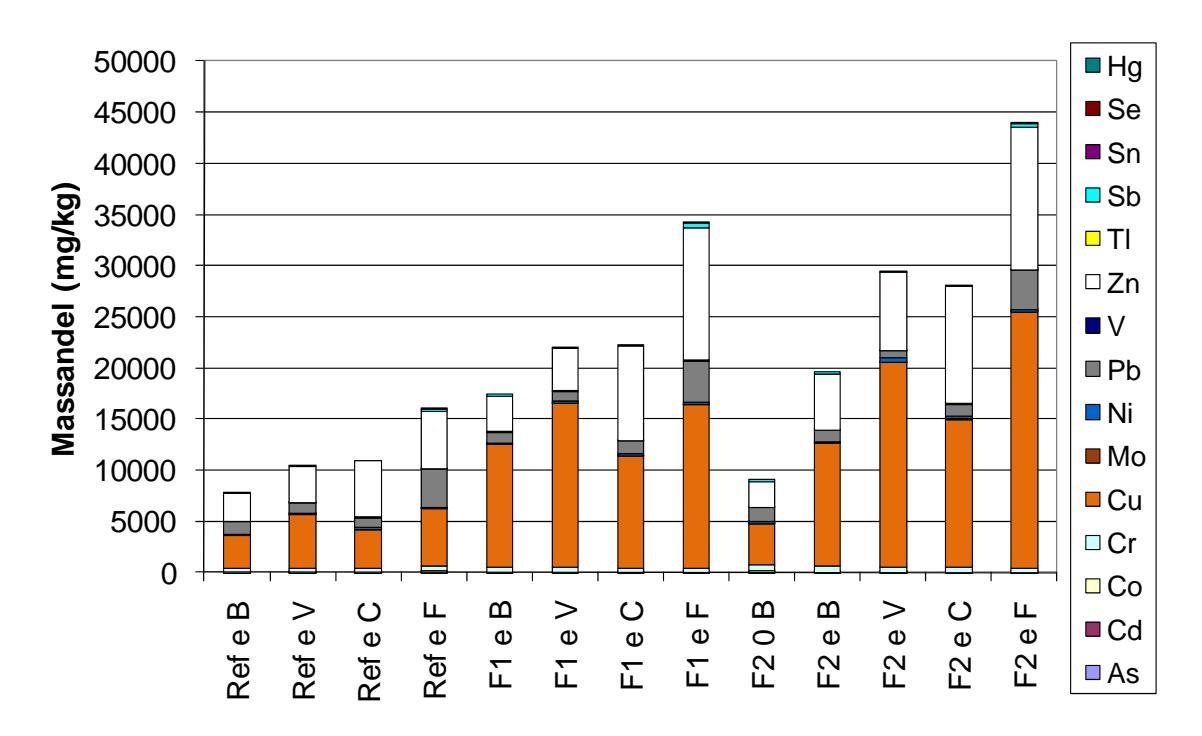
Figur 7. Sammansättningen av aska m.a.p. spårämnen från olika försök (Ref, F1 och F2) och provtagningspunkter (B = bottenaska, V = vändschakt, C = cyklon, F = filter)

Figure 7. Ash content of trace elements from the different tests (Ref, F1 and F2) and positions of sampling (B=bottom ash, V=before conventional are, C = cyclone, F = filter).

Asksammansättningen av spårämnen visas i Figur 7. Koppar, zink och bly dominerar i alla prover. Skillnaden mellan försöken är betydligt större för dessa spårämnen än för huvudelementen. Trenden är att halterna är lägre i eldstaden än längre bak i rökgasstråket och högst i filteraskan. Halterna är i alla provtagningspunkter högst i försök F2 där de för flera ämnen är mer än dubbelt så höga som i Ref.

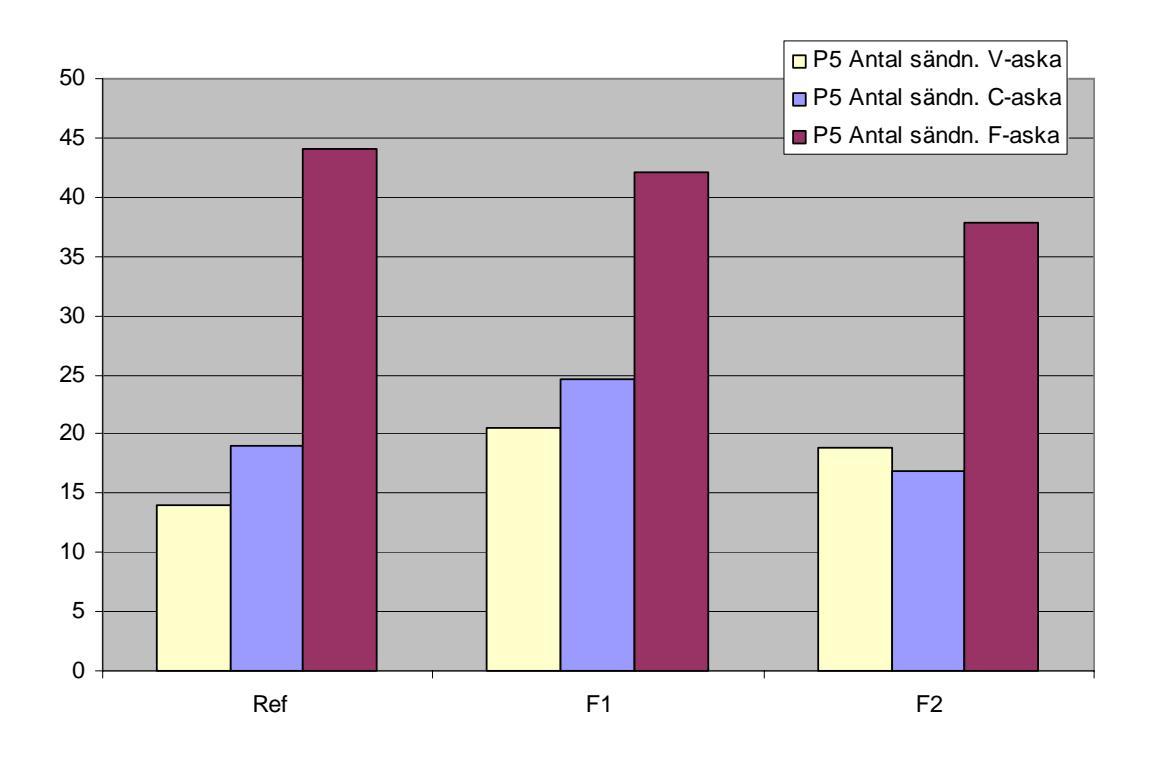
- Figur 8. Antal sändningar av aska från vändschaktet (V-aska), cyklonen (C-aska) och filtret (F-aska) per dygn under försöken.
- Figure 8. Number of sendings of ash from the empty pass (V-aska), the cyclone (C-aska) and the filter (F-aska) per day during the tests.

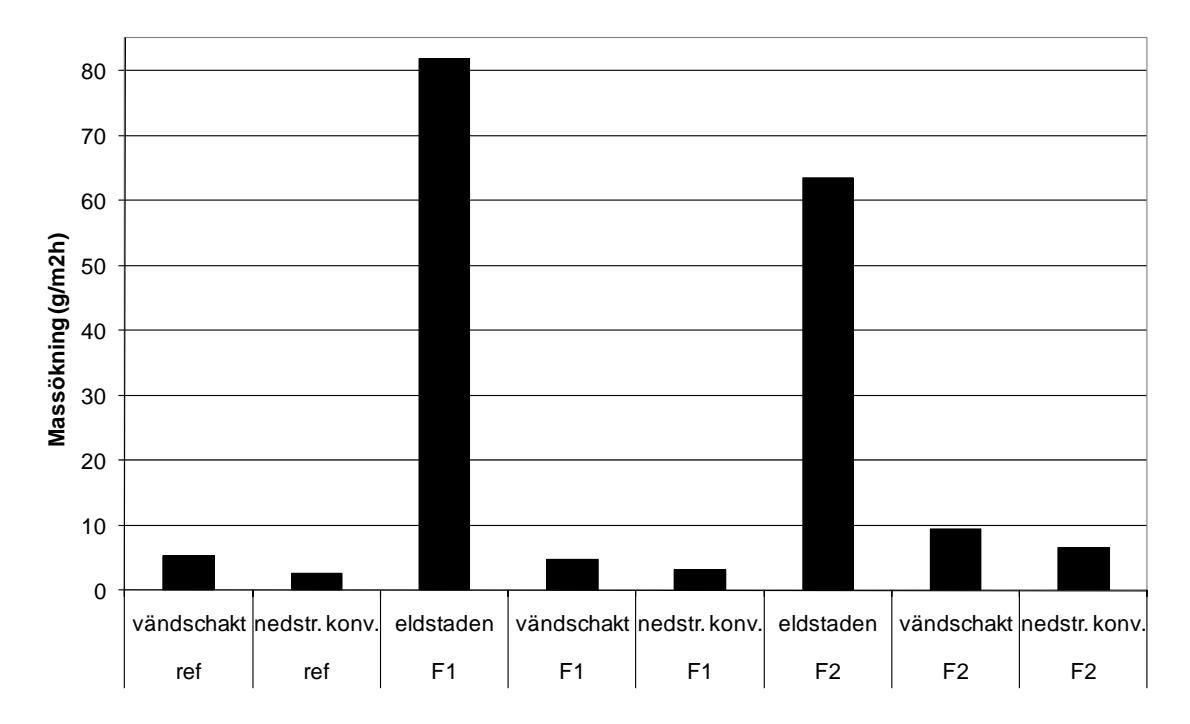
Figur 9. Massökningen av beläggningar.

#### Figure 9. Mass increase of deposits.

Massökningen av beläggningar i eldstad, vändschakt och uppströms ekonomisern (=nedströms konvektion) visas i Figur 9. Inga resultat från eldstaden i Ref erhölls (se kapitel 3.6.3). Några bilder på beläggningsringar efter exponering ges i bilaga F. För alla försök är beläggningstillväxten klart störst i eldstaden medan den i vändschaktet endast är något större än nedströms konvektionsstråket. Massökningen av beläggningarna i eldstaden är större i F1 än i F2, men eftersom beläggningarna var svåra att få ut hela (se kapitel 3.6.3) så går det inte att säga om det är en signifikant skillnad. Massökningen i vändschakt och nedströms konvektionsdelen är betydligt mindre än i eldstaden. Ref och F1 är nästan lika i dessa två positioner, medan sonderna i F2 har ungefär dubbelt så mycket beläggningar som Ref och F1.

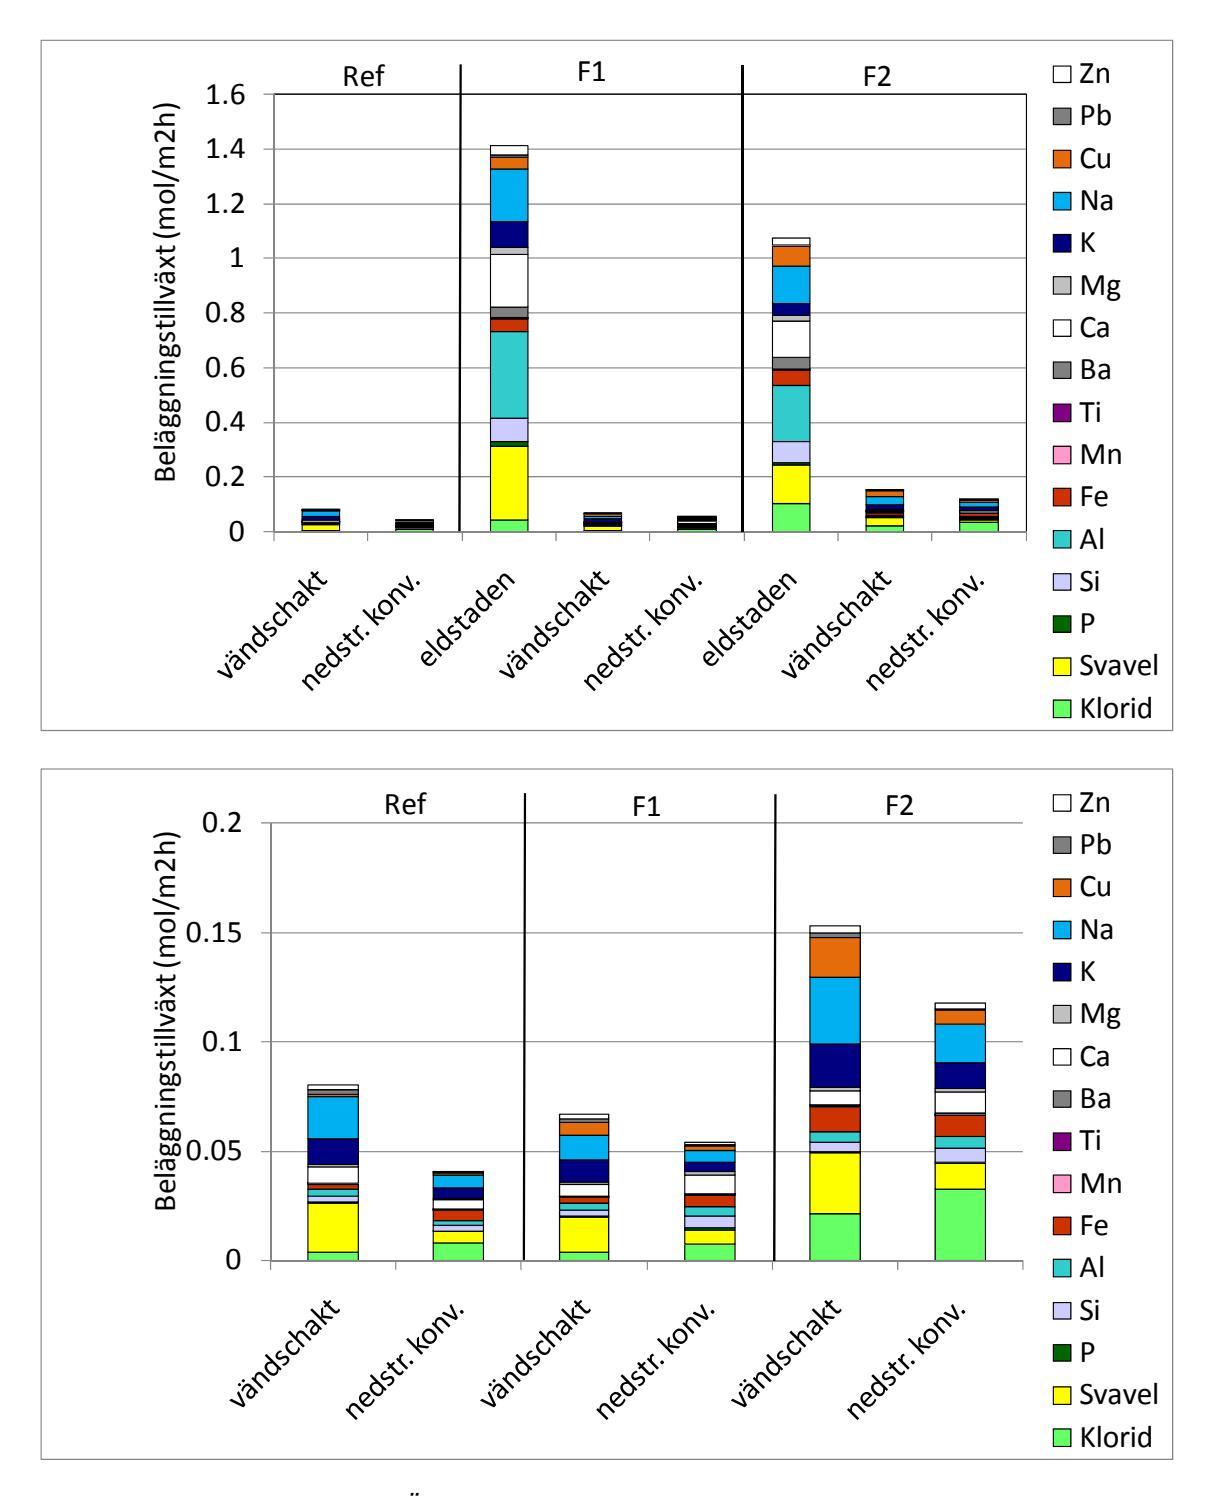
Figur 10. Beläggningstillväxt. Övre och nedre diagram skiljer sig i skalan på y-axeln och i att resultat från eldstaden inte finns med i det nedre diagrammet.

Beläggningarnas ökning av substansmängd grundämnen visas i Figur 10. I enlighet med den större beläggningstillväxten så innehåller eldstadsbeläggningarna i F1 mer av de flesta grundämnen än i F2. Undantaget är klor som finns i större mängd i F2. Här skall dock påpekas att eldstadsmätningarna är behäftade med osäkerhet p.g.a. att de erhållits i en svårartad miljö och därmed är väldigt heterogena (se Bilaga F). Intrycket är att man kunde få en annan beläggningsmängd och kanske sammansättning om de placerats annorlunda i eldstaden. I vändschakt och nedströms konvektionsdelen är beläggningens sammansättning likartad i F1 och F2 fast dubbelt så stor mängd har deponerats i F2. I referensfallet finns det mindre mängd tungmetaller men något mer klor i dessa positioner än i F1.

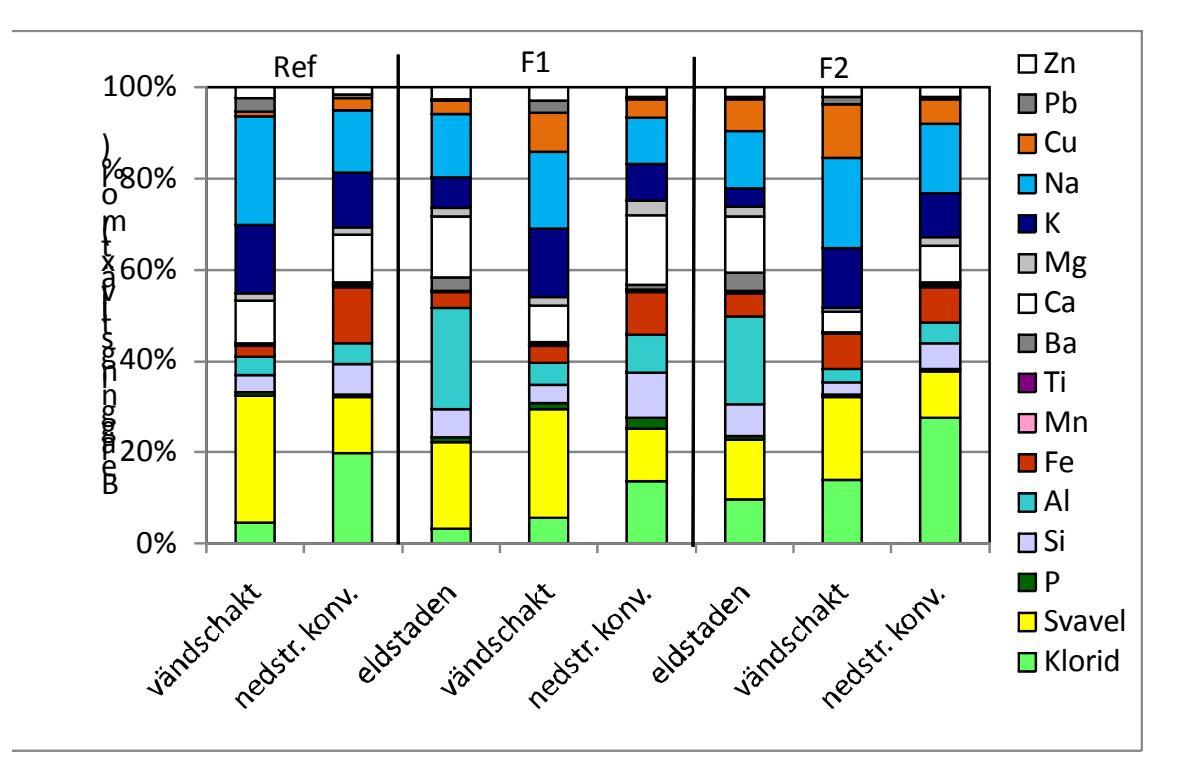
Figur 11. Sammansättningen av beläggningarna.

#### Figure 11. Composition of the deposits.

Det förekommer mindre halter koppar i Ref än i de andra försöken. Klorhalten är lägst i F1 och högst i F2.

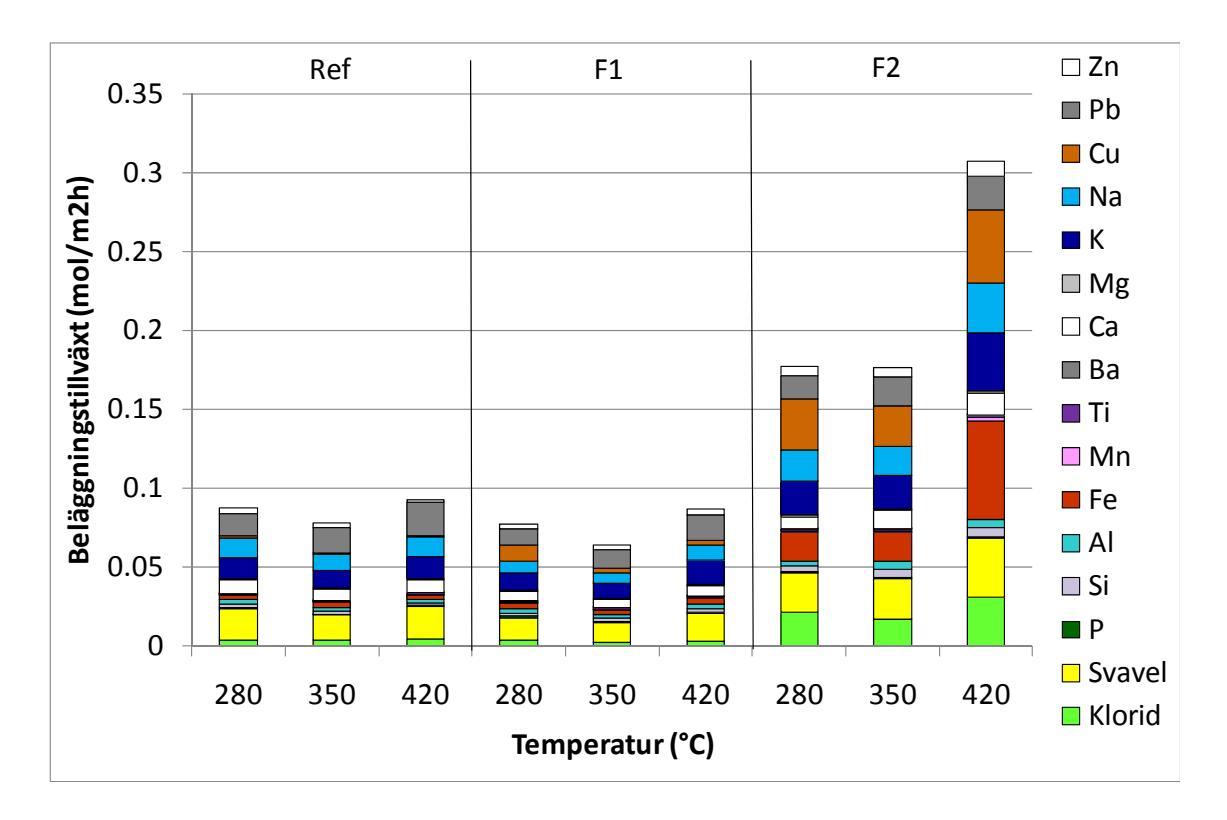
Figur 12. Beläggningstillväxt vid olika yttemperaturer i vändschaktet.

Figur 12 visar beläggningstillväxten i vändschaktet vid olika yttemperaturer. Temperaturen har liten betydelse i Ref och F1 även om mönstret med lägst beläggningstillväxt vid 350 °C och högst vid 420 °C är detsamma i alla försöken. I F2 är beläggningshastigheten betydligt större vid 420 °C än vid de övriga temperaturerna. Mest markant ökar innehållet av järn i F2 jämfört med de andra försöken, men detta är troligtvis en korrosionsprodukt och inte en beläggning. Koppar, natrium och kalium samt klor och svavel är högre i F2 jämfört med Ref och F1.

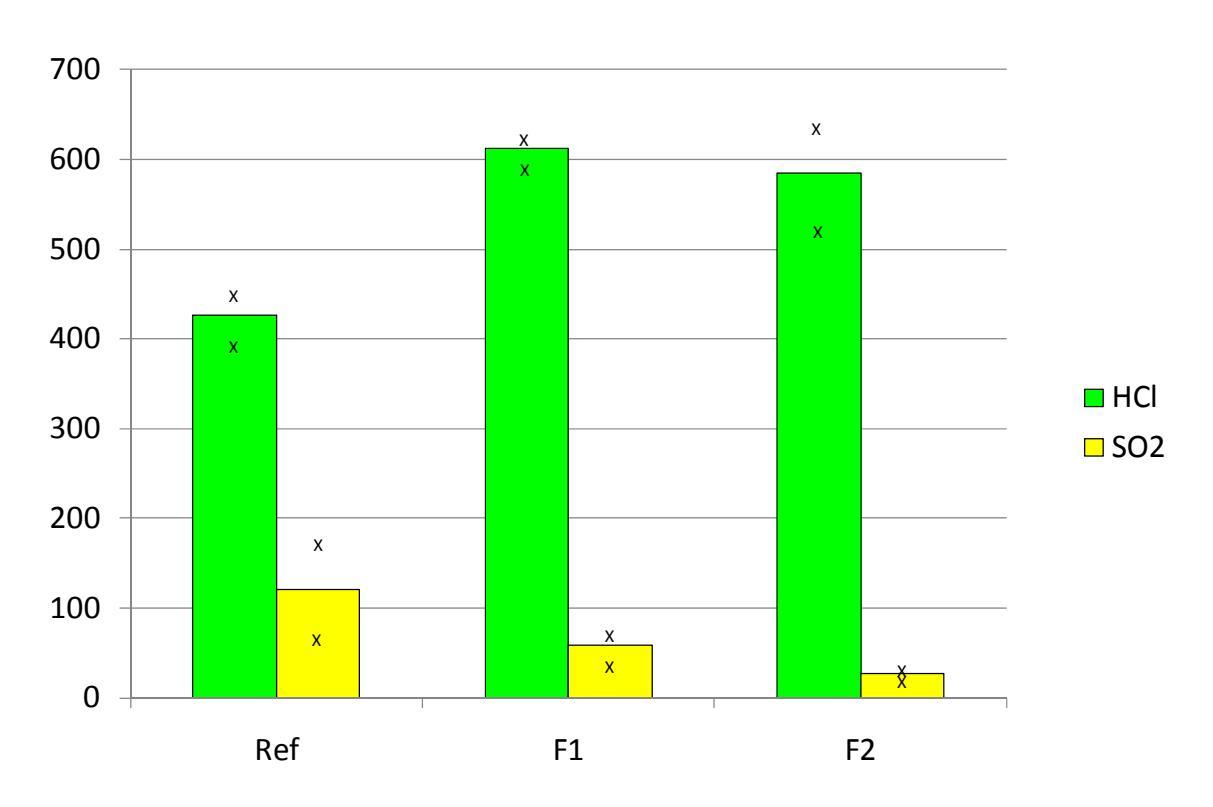
Figur 13. Koncentrationer (mg/Nm<sup>3</sup> torr gas vid 11% O<sub>2</sub>, medelvärden av två mätningar) av HCl och SO<sub>2</sub> i rågas nedströms ekonomisern.

Spridningen kan bero på att både HCl och SO<sub>2</sub> kan ha fastnat på partiklar i gasen och som då inte kommer med i analysen av rökgasen eftersom partiklar inte detekteras i använd metod [13]. Vid mätningen hölls dock temperaturen på mätinstrumentet över gastemperaturen så avvikelserna tros i huvudsak bero på bränslevariationen.

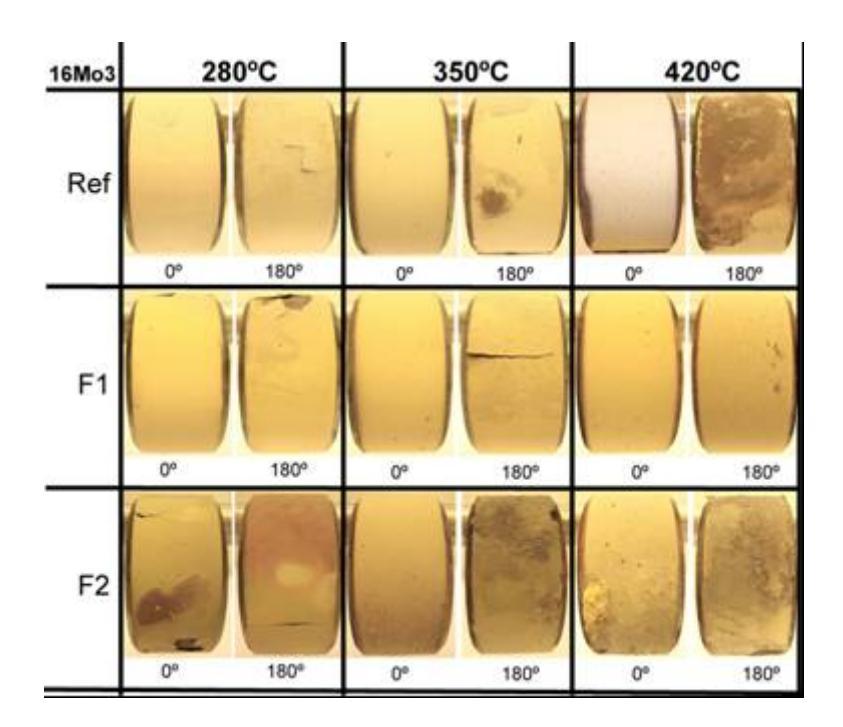
- Figur 14. Fotografier av 16Mo3 proverna efter 24 timmars exponering i positionerna vindsida (0°) och läsida (180°) för de olika försöken och de olika provringarna vid 280, 350 och 420 °C yttemperatur. Mindre beläggning fanns generellt på vindsidan (0°).
- Figure 14. Photographs of the 16Mo3 samples after 24 hours exposure at the positions of wind side (0°) and lee-side (180°) in the different tests at 280, 350 and 420 °C surface temperature. Less deposit was typically found on the wind side (0°) of the samples.

I Figur 14 och Figur 15 visas fotografier av 16Mo3 och 304L proverna efter exponering. I figuren betyder vindsidan (0°) den sida som rökgasen träffar tuben medan läsidan (180°) är den sida som är bakom tuben i rökgasriktningen. Vindsidan uppvisade generellt mindre beläggning, vilket även var fallet på 310-proverna (beläggningsringarna på korrosionssonden). Detta var speciellt påtagligt vid de högre temperaturerna och vid försöket med enbart SLF och avfall (F2). För flera av proverna flagade en del av beläggningen av efter exponeringen, d.v.s. på väg ut från pannan eller under nedkylningen av provet. Detta gäller alla material och temperaturer men var speciellt tydligt för 304L i försöket med SLF (F2) och den högsta temperaturen, Figur 15.

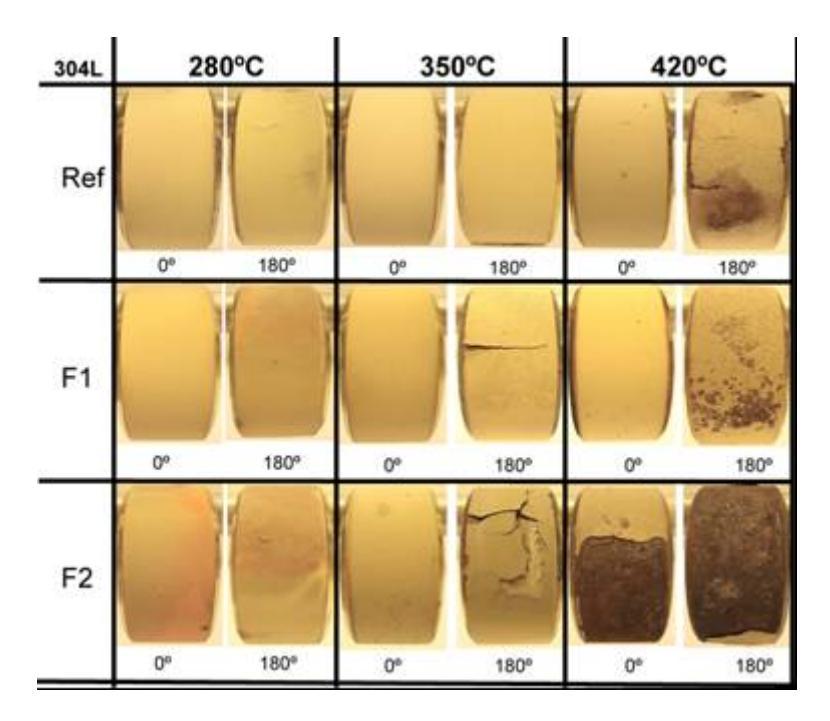
Figur 15. Fotografier av 304L proverna efter 24 timmars exponering exponering i positionerna vindsida (0°) och läsida (180°) för de olika försöken och de olika provringarna vid 280, 350 och 420 °C yttemperatur. Mindre beläggning fanns generellt på vindsidan (0°).

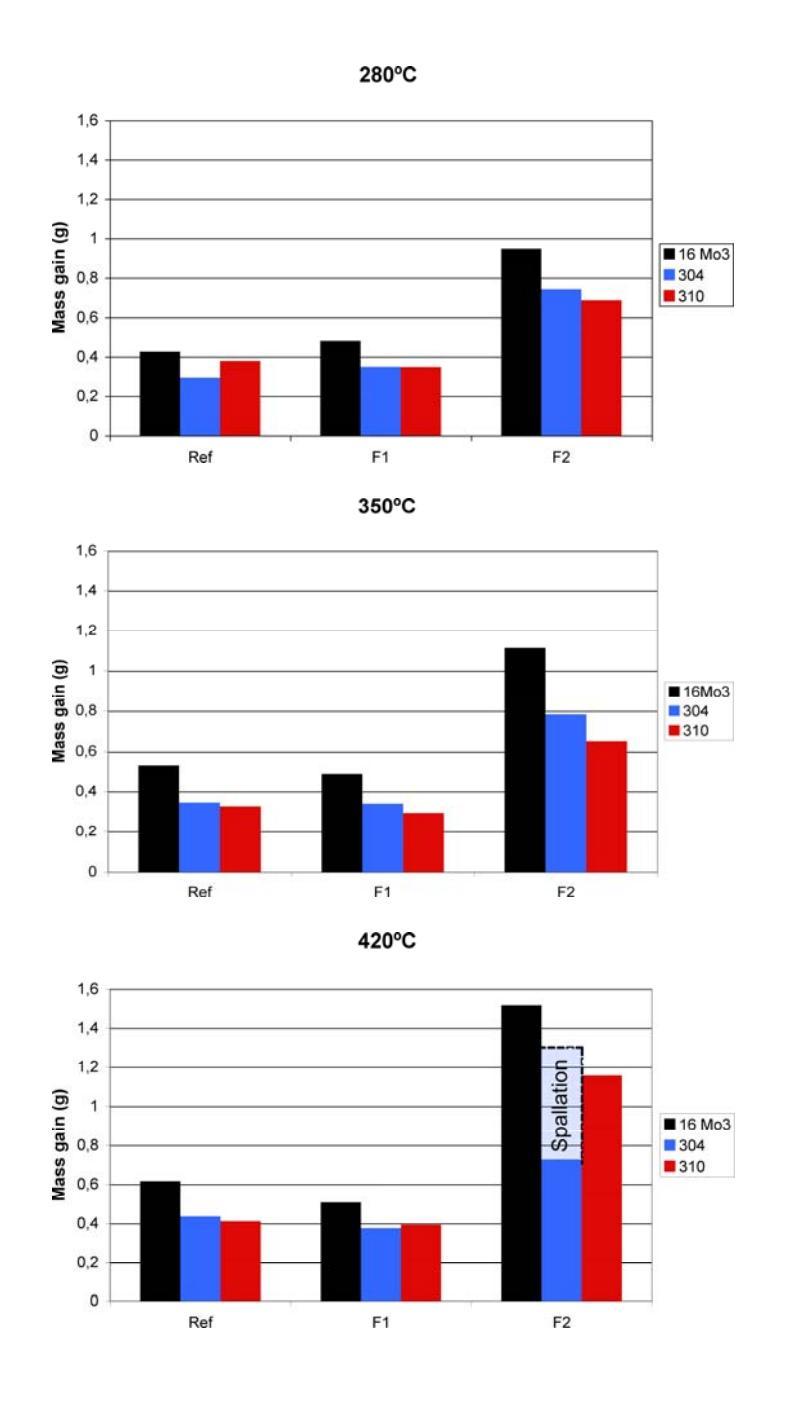
- Figur 16. Massökningen för alla material och försök samlade för de tre olika temperaturerna (280°C, 350°C och 420°C). Vid 420°C (F2) flagade en stor del av beläggningen av på 304L provet (se fotografi i Figur 15). En streckad stapel indikerar därför istället en trolig massökning i figuren.
- Figure 16. Mass gain for all materials and exposure conditions for all three temperatures (280°C, 350°C och 420°C). A large part of the deposit spalled of on the 304L sample at 420°C (F2), see photograph in Figur 15. A predicted mass gain is therefore instead indicated by the dashed line.

Figur 16 är massökningen för alla material och försök samlade för de tre olika exponeringstemperaturerna (280°C, 350°C och 420°C). Vid 420°C flagade en stor del av beläggningen av på 304L provet (se fotografi i Figur 15). En streckad stapel indikerar därför istället en trolig massökning i figuren. Samma massökningstrend kan observeras för alla temperaturer och material. Referensfallet och F1 har jämförbara massökningar medan F2 har betydligt högre massökning vid alla temperaturer och för alla material. Massökningen för det låglegerade 16Mo3 är högre än för de två höglegerade stålen, 304L och 310. Skillnaden i massökning mellan 304L och 310 är liten. Den massökning dessa stål uppnått härrör i huvudsak från bildandet av beläggning, speciellt vid de lägre temperaturerna. Detta indikerar att försöket med enbart inblandning av SLF som bränsle genererar större beläggningstillväxt vid alla temperaturer. (F2) Eftersom beläggningstillväxten kan antas vara materialoberoende förklaras sannolikt den högre massökningen för 16Mo3 av en högre korrosionshastighet.

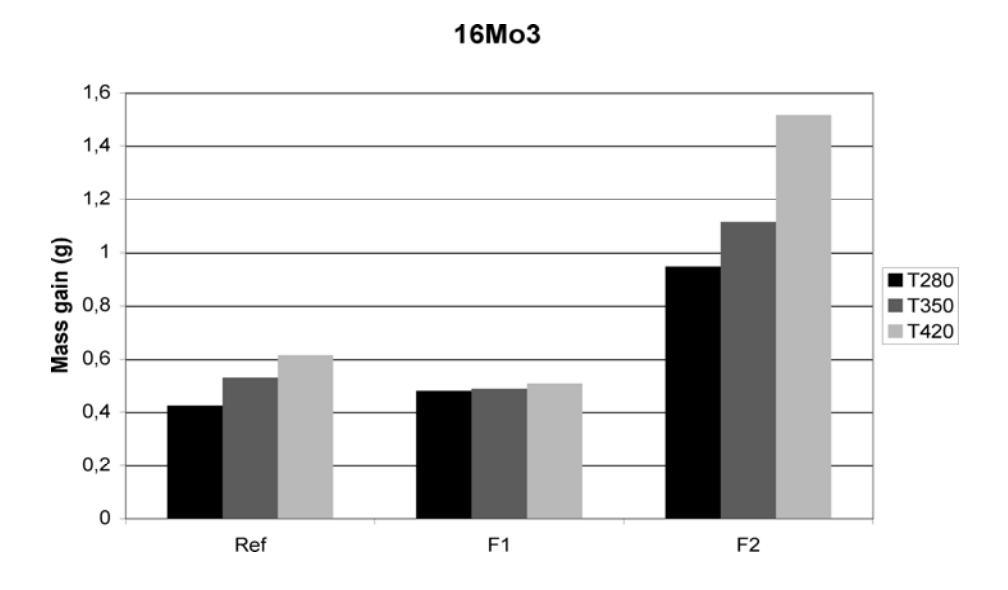
Figur 17. Massökningen för 16Mo3 vid alla försök samlade för de tre olika temperaturerna (280°C, 350°C och 420°C).

Figure 17. Mass gain for 16Mo3 after exposure in the three different exposure conditions for all three temperatures (280°C, 350°C and 420°C).

I Figur 17 finns resultaten för 16Mo3 proven samlade i en graf. Här framgår tydligt att F2 ger en högre massökning vid alla temperaturer medan referensfallet och F1 har jämförbara massökningar vid alla temperaturer. Effekten av exponeringstemperatur skiljer mellan de försöken. I referensfallet och F1 kan man se mindre påverkan av olika exponeringstemperaturen på massökningen. För båda försöken gäller att ökad exponeringstemperatur ger ökad massökning. Störst effekt av exponeringstemperaturen på massökningen finns för försöket F2. Resultaten visar att den högsta massökningen för alla tre material erhålls med SLF (F2) medan massökningen i försöket med slam och SLF (F1) är ungefär lika stor som vid referensfallet. Detta gäller alla temperaturer.

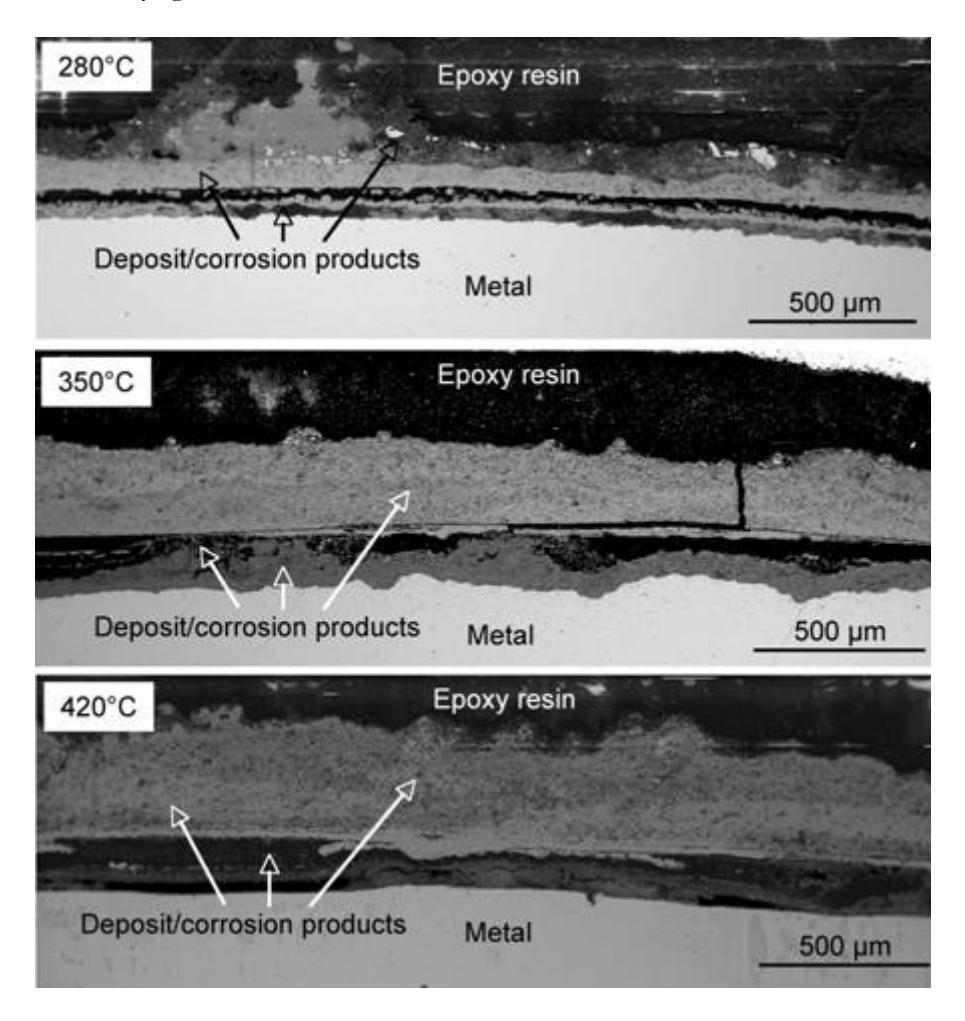
Figur 18. SEM/BSE bilder av slipade tvärsnitt genom 16Mo3 ringar exponerade vid de olika exponeringstemperaturerna (280°C, 350°C och 420°C) i närvaro av SLF (F2).

vid 280°C. SEM/BSE bilderna ger information om sammansättningen och kan tolkas som att den inre delen består av generellt sett lättare/porösare material samt att de yttre ljusa stråken består av tyngre element.

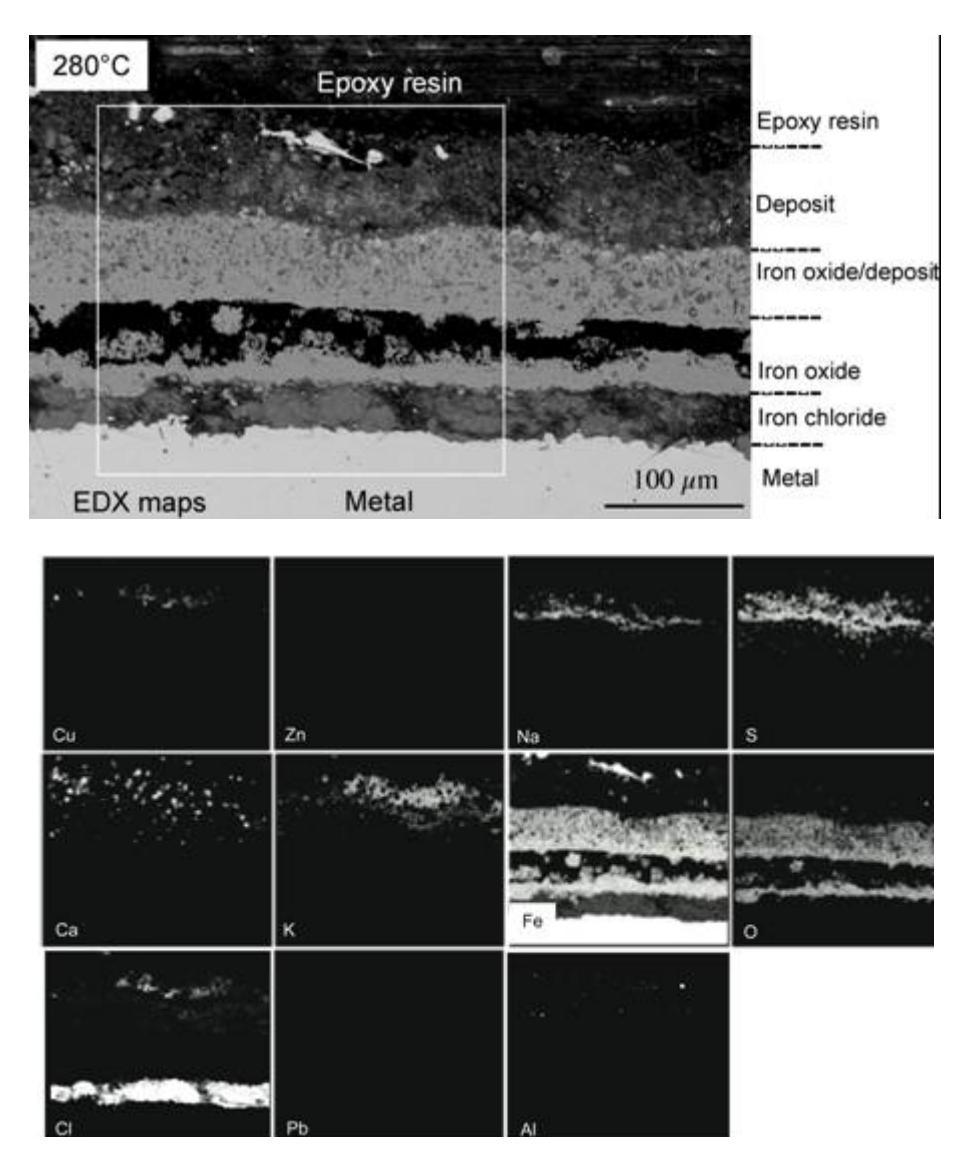
- Figur 19. SEM/BSE-bild med högre förstoring från det slipade tvärsnittet genom beläggning och korrosionsprodukter bildade vid 280°C i närvaro av SLF (försök F2) på 16Mo3. SEM/EDX-elementkartor visas även från det markerade området i SEM/BSE-bilden.
- Figure 19. SEM/BSE image showing polished cross-section of the deposit and corrosion products formed at 280°C in the presence of SLF (F2) formed on 16Mo3. SEM/EDX elemental maps from the marked region in the SEM/BSE image are also shown.

och Cl. Även Cu återfinns här. Inget eller mycket låga halter bly (Pb), koppar (Cu) eller zink (Zn) detekterades i närheten av korrosionsfronten. XRD-resultaten var svårtolkade vid 280°C men faserna Fe<sub>2</sub>O<sub>3</sub>/Fe<sub>3</sub>O<sub>4</sub>, FeCl<sub>2</sub>, KCl, CaSO<sub>4</sub>, NaCl, CuO samt Na<sub>2</sub>(SO<sub>4</sub>) som detekterats vid 420°C stämmer väl med korrelationen av element i elementkarorna. Även kvantitativa SEM/EDX-resultat var svårtolkade förutom i Fe<sub>2</sub>O<sub>3</sub>/Fe<sub>3</sub>O<sub>4</sub>, FeCl<sub>2</sub> -skikten vilket tyder på att analysvolymen var större än enskilda faser eller att mer komplexa faser bildats i den yttre delen av beläggningen. Noterbart är att även SEM/EDX-analysen av järnkloridskiktet visade en sammansättning som matchar XRD-resultaten, d.v.s.. hydrerad FeCl<sub>2</sub>. Även i detta fall är detta en effekt av provprepareringen och tolkningen är att skiktet består av FeCl<sub>2</sub>. Detta gäller alla SEM/EDX-analyser av järnklorid.
