# Energiåtervinning av brännbar fraktion från fragmentering av metallhaltigt avfall –Steg 2

# Energy recovery of combustible fraction from fragmentation of metal scrap – Phase 2

> Projektnummer WR-23 Februari 2010

WASTE REFINERY SP Sveriges Tekniska Forskningsinstitut Box 857, 501 15 Borås www.wasterefinery.se wasterefinery@sp.se ISSN 1654-4706

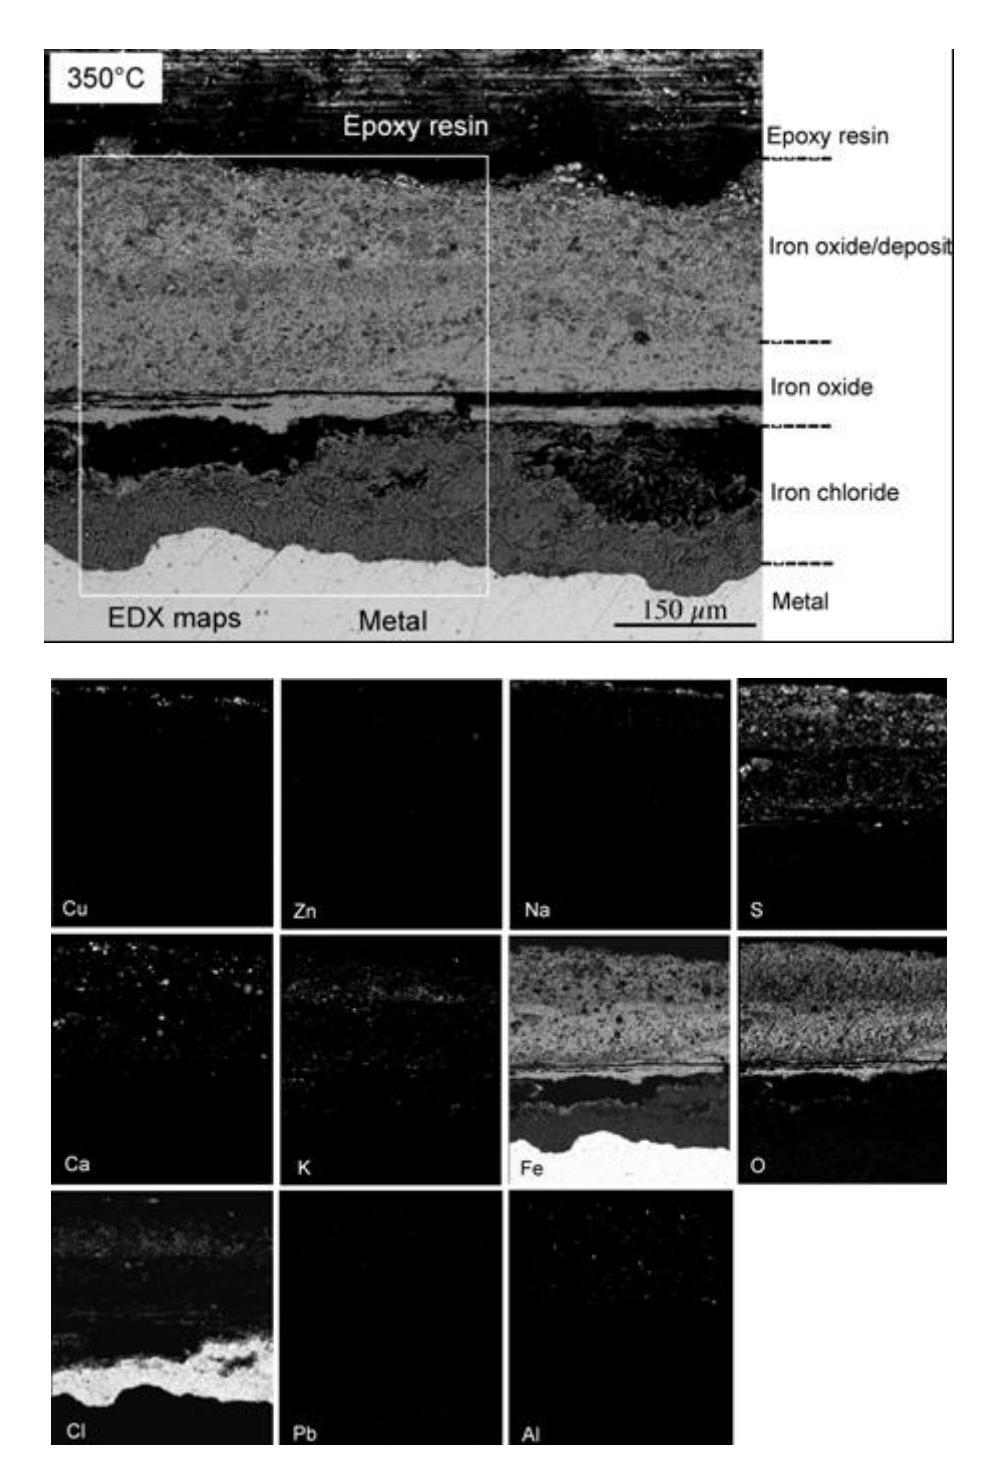
- Figur 20. SEM/BSE-bild med högre förstoring från det slipade tvärsnittet genom beläggning och korrosionsprodukter bildade vid 350°C i närvaro av SLF (försök F2) på 16Mo3. SEM/EDX-elementkartor visas även från det markerade området i SEM/BSE-bilden.
- Figure 20. SEM/BSE image showing polished cross-section of the deposit and corrosion products formed at 350°C in the presence of SLF (F2) formed on 16Mo3. SEM/ED elemental maps from the marked region in the SEM/BSE image are also shown.

I Figur 20 visas en SEM/BSE bild med högre förstoring från det slipade tvärsnittet genom beläggning och korrosionsprodukter bildade vid 350°C i närvaro av SLF (försök F2). SEM/EDX elementkartor visas även från det markerade området i SEM/BSE bilden och dessa visar att beläggning och korrosionsprodukter har samma struktur som vid 280°C. Området bestående av järnklorid närmast metallen är vid 350°C ca 150 µm tjockt. Detta område följs igen av en tät järnoxid medan den yttre järnoxidrika delen av beläggningen har en mer heterogen sammansättning. Dessa skikt är nu ca 50 respektive 220 µm tjocka. Även vid denna temperatur kan sprickbildning observeras i det täta järnoxidskiktet. Det yttre mörkare skiktet är här tunt men var tjockare på andra delar av provet. Även vid 350°C återfinns Cu i den yttersta delen av beläggningen medan inget eller mycket låga halter Pb, Cu eller Zn detekterades i närheten av korrosionsfronten. XRD-resultaten var igen svårtolkade men faserna Fe<sub>2</sub>O<sub>3</sub>/Fe<sub>3</sub>O<sub>4</sub>, FeCl<sub>2</sub>, KCl, CaSO<sub>4</sub>, NaCl samt CuO som detekterats vid 420°C stämmer väl med korrelationen av element i kartorna. Även kvantitativa SEM/EDX-resultat var svårtolkade förutom i Fe<sub>2</sub>O<sub>3</sub>/Fe<sub>3</sub>O<sub>4</sub>, FeCl<sub>2</sub> skikten.

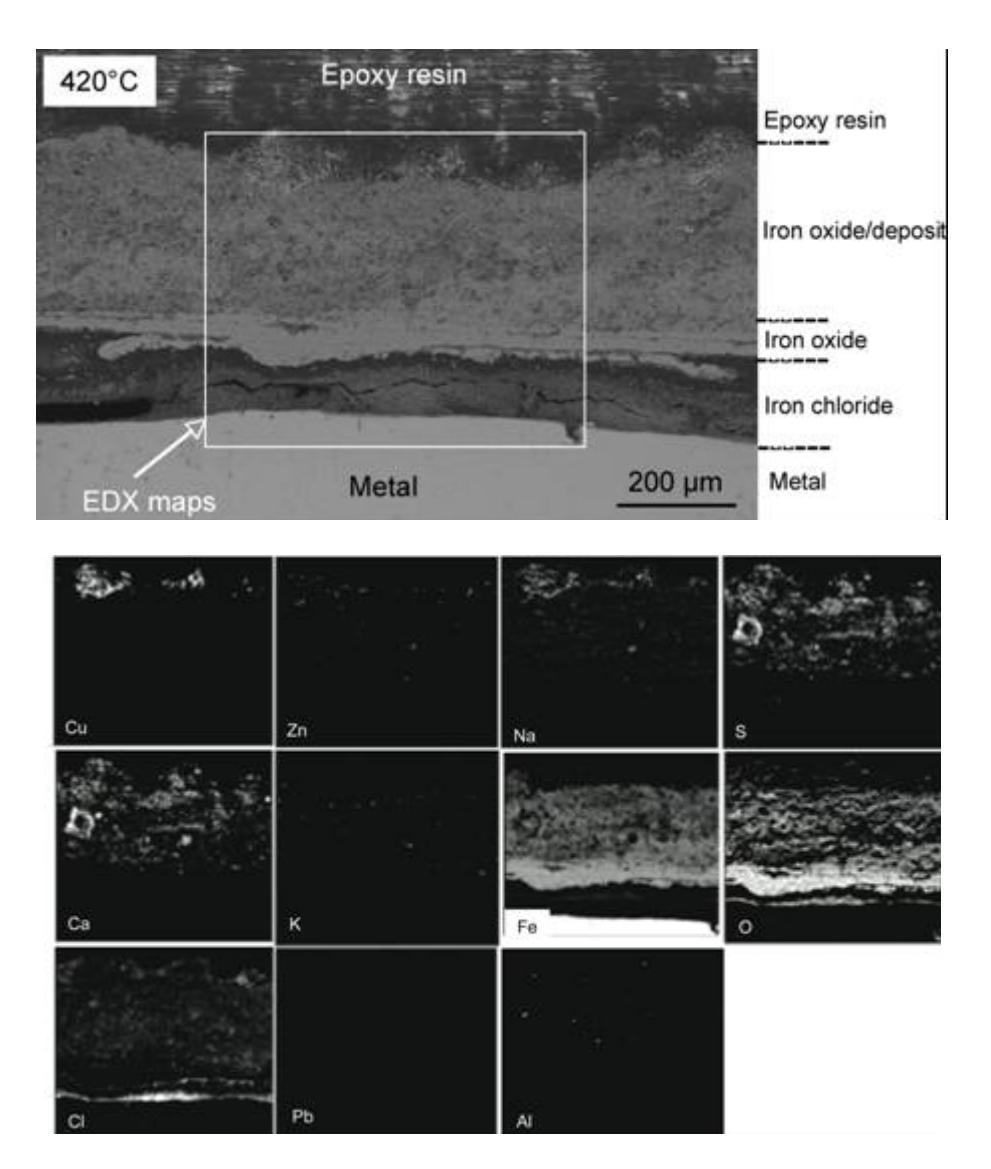
- Figur 21. SEM/BSE-bild med högre förstoring från det slipade tvärsnittet genom beläggning och korrosionsprodukter bildade vid 420°C i närvaro av SLF (försök F2) på 16Mo3. SEM/EDX-elementkartor visas även från det markerade området i SEM/BSE-bilden.
- Figure 21. SEM/BSE image showing polished cross-section of the deposit and corrosion products formed at 420°C in the presence of SLF (F2) formed on 16Mo3. SEM/EDX elemental maps from the marked region in the SEM/BSE image are also shown.

I Figur 21 visas en SEM/BSE bild med högre förstoring med SEM/EDX-elementkartor från det slipade tvärsnittet genom beläggning och korrosionsprodukter bildade vid 420°C i närvaro av SLF (försök F2). Dessa visar att beläggning och korrosionsprodukter har samma struktur som vid 280°C och 350°C. Området bestående av järnklorid närmast metallen är vid 420°C c:a 150-170 µm tjockt. Elementkartan och kvantifieringen visade lägre halter Cl än vid 280°C och 350°C p.g.a. annan provprepareringsteknik, se 3.6.4.2. Järnkloridskiktet följs igen av en tät järnoxid medan den yttre järnoxidrika delen av beläggningen har en mer heterogen sammansättning. Dessa skikt är vid 420°C ca 50-100 µm respektive 250 µm tjocka. Även vid denna temperatur kan viss sprickbildning observeras i det täta järnoxidskiktet (visas ej). Ett yttre mörkare skiktet kunde även vid 420°C ses på vissa delar av provet. Även här återfinns Cu i den yttersta delen av beläggningen medan inget eller mycket låga halter Pb, Cu eller Zn detekterades i närheten av korrosionsfronten. SEM/EDX resultaten stämmer väl med XRD resultaten där Fe<sub>2</sub>O<sub>3</sub>/Fe<sub>3</sub>O<sub>4</sub>, FeCl<sub>2</sub>, KCl, CaSO<sub>4</sub>, NaCl, KNaCl och CuO detekterades.

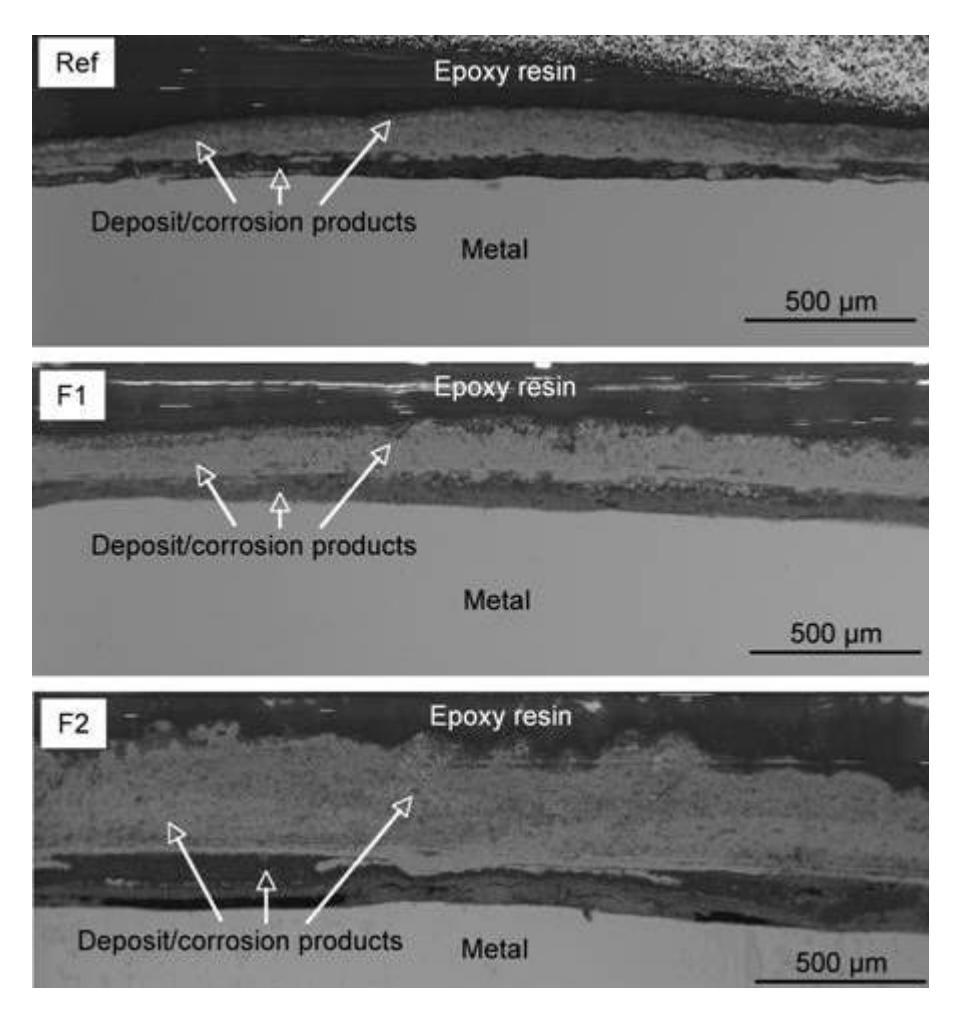
- Figur 22. SEM/BSE-bilder av slipade tvärsnitt genom 16Mo3-ringar exponerade i de olika försöken (Ref, F1 och F2) vid exponeringstemperaturen 420°C.
- Figure 22. SEM/BSE images showing polished cross-sections through deposits and corrosion products formed on 16Mo3 in the different tests (Ref, F1 and F2) at 420°C.

I Figur 22 visas SEM/BSE-bilder av slipade tvärsnitt genom provringar exponerade i de olika försöken vid 420°C. Som tidigare varierade beläggningens tjocklek och lokala variation mellan lä- och vindsidan på alla analyserade prover varför all analys gjordes på läsidan. Tjockleksfördelningen mellan de olika försöken stämmer väl med den rapporterade massökningen (se Figur 17). Beläggningen och korrosionsprodukter bildade vid försöket dubbelt tiocka F2 är ca så som i de andra försöken men alla beläggningar/korrosionsprodukter har samma struktur. Beläggning/korrosionsprodukten består i alla fall av en inre mörkare del (30-40%) närmast metallen samt en ljusare yttre del närmast rökgasen. Dessutom finns stråk av ännu ljusare partier i den yttre delen av beläggningen i alla försök. Dessa stråk är inte kontinuerliga utan finns på olika områden men på alla prov.

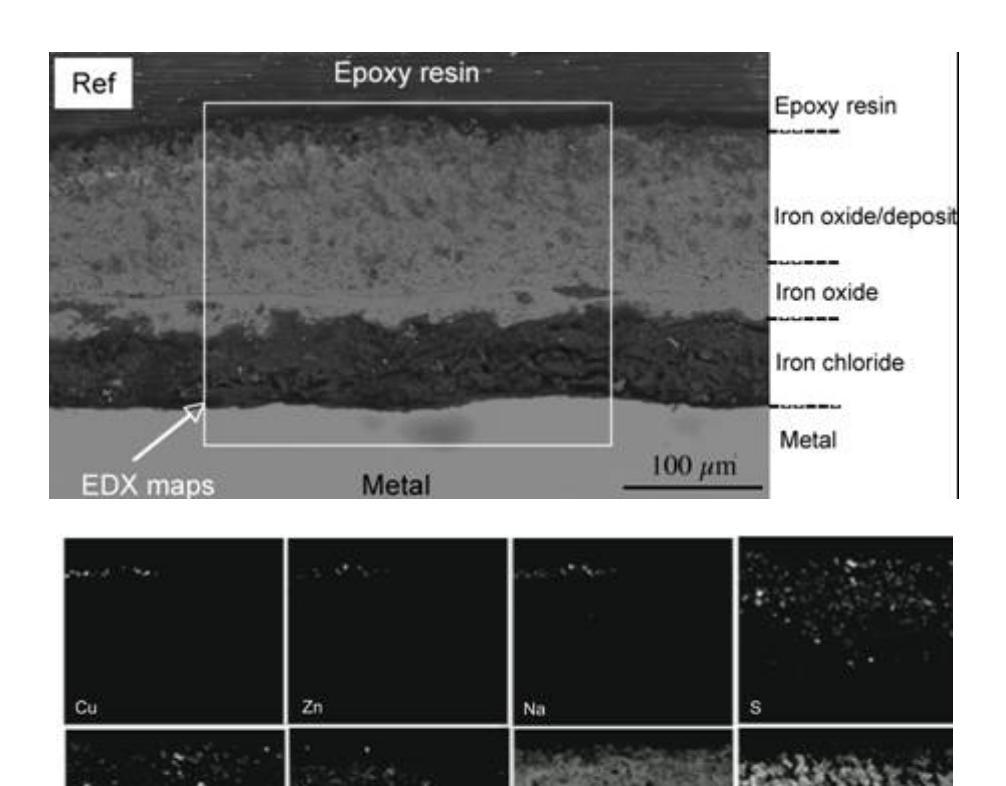
- Figur 23. SEM/BSE bild med högre förstoring från det slipade tvärsnittet genom beläggning och korrosionsprodukter bildade vid 420°C referensförsöket (Ref) på 16Mo3. SEM/EDelementkartor visas även från det markerade området i SEM/BSE- bilden.
- Figure 23. SEM/BSE image showing a polished cross-section of the deposit and corrosion products formed at 420°C (Ref) formed on 16Mo3. SEM/EDX elemental maps from the marked region in the SEM/BSE image are also shown.

I Figur 23 visas en SEM/BSE-bild med högre förstoring från det slipade tvärsnittet genom beläggning och korrosionsprodukter bildade vid 420°C med normalt avfall (försök Ref). SEM/EDX-elementkartor visas även från det markerade området i SEM/BSE-bilden. SEM/EDX-kvantifieringar från de olika områdena verifierar BSE-bilden och elementkartorna. Även i referensfallet bildas ett ca 60 µm tjockt området närmast metallen bestående av järnklorid. Elementkartan och kvantifieringen visade lägre halter Cl än vid 280°C och 350°C med SLF (F2) p.g.a. annan provprepareringsteknik, se avsnitt 3.6.4.2. Järnkloridområdet följs som tidigare av en ca 30 µm tjock tät järnoxid medan den yttre järnoxidrika delen av beläggningen har en mer heterogen sammansättning. Inget eller mycket låga halter Pb, Cu eller Zn detekterades i närheten av korrosionsfronten. SEM/EDX-resultaten stämmer väl med XRD-resultaten där bland annat detekterades Fe<sub>2</sub>O<sub>3</sub>/Fe<sub>3</sub>O<sub>4</sub>, FeCl<sub>2</sub>, KCl, CaSO<sub>4</sub>, NaCl, KNaCl och CuO.

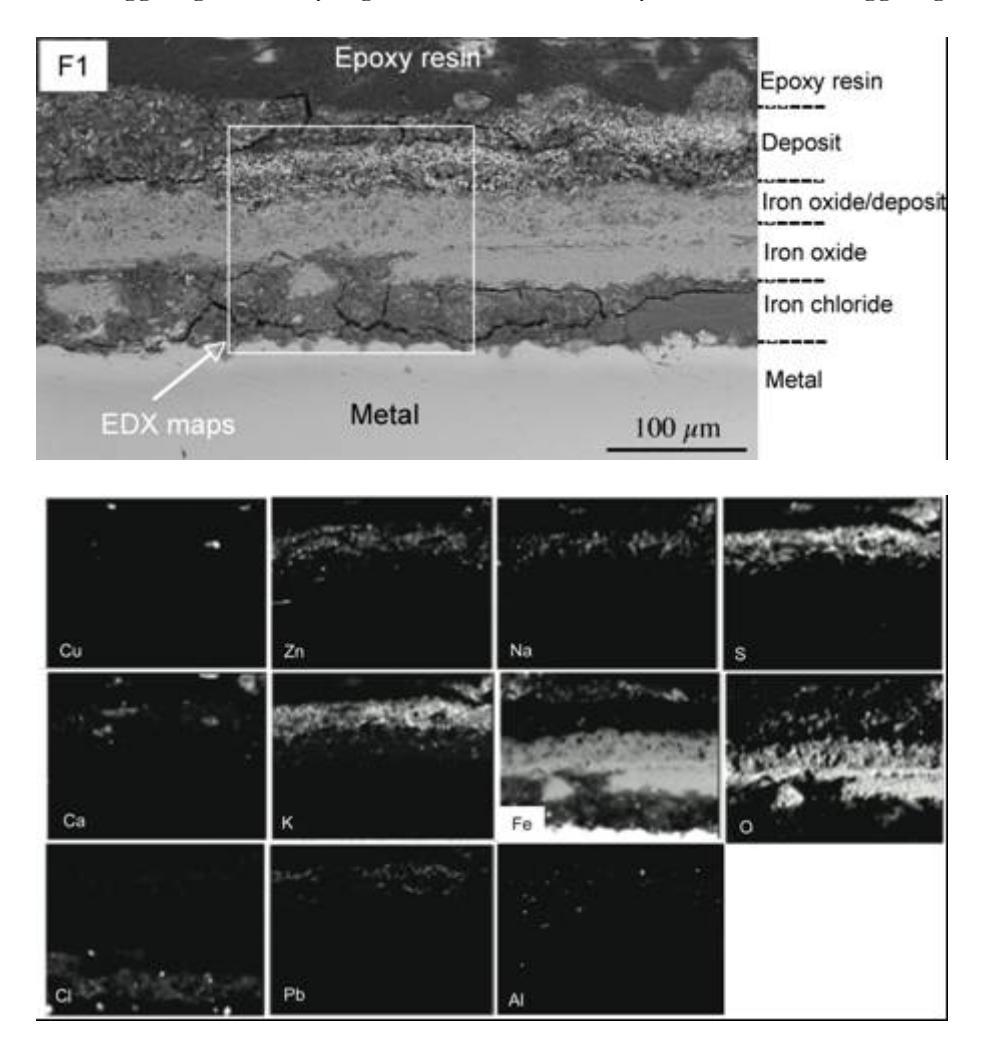
- Figur 24. SEM/BSE-bild med högre förstoring från det slipade tvärsnittet genom beläggning och korrosionsprodukter bildade vid 420°C i närvaro av slam och SLF (försök F1) på 16Mo3. SEM/EDX-elementkartor visas även från det markerade området i SEM/BSEbilden.
- Figure 24. SEM/BSE image showing a polished cross-section of the deposit and corrosion products formed at 420°C in the presence of sludge and SLF (F1) formed on 16Mo3. SEM/EDX elemental maps from the marked region in the SEM/BSE image are also shown.

mörkare skiktet innehåller även här en del ljusare stråk. Dessa ljusa stråk innehåller Pb, Zn och Cu, men inte mer än (<5 at.%) detekterades. Inget eller mycket låga halter Pb, Cu eller Zn detekterades i närheten av korrosionsfronten. SEM/EDX-resultaten stämmer väl med XRD-resultaten där bland annat detekterades Fe<sub>2</sub>O<sub>3</sub>/ Fe<sub>3</sub>O<sub>4</sub>, FeCl<sub>2</sub>, KCl, CaSO<sub>4</sub>, NaCl, (NaK)Cl och CuO. Eftersom kvantifieringen av Pb och Zn gav låga halter och ingen tydlig fas med dessa element kunde identifieras med XRD är det svårt att tolka hur dessa element är bundna i beläggningen men tydligt är att de finns i den yttre delen av beläggningen.

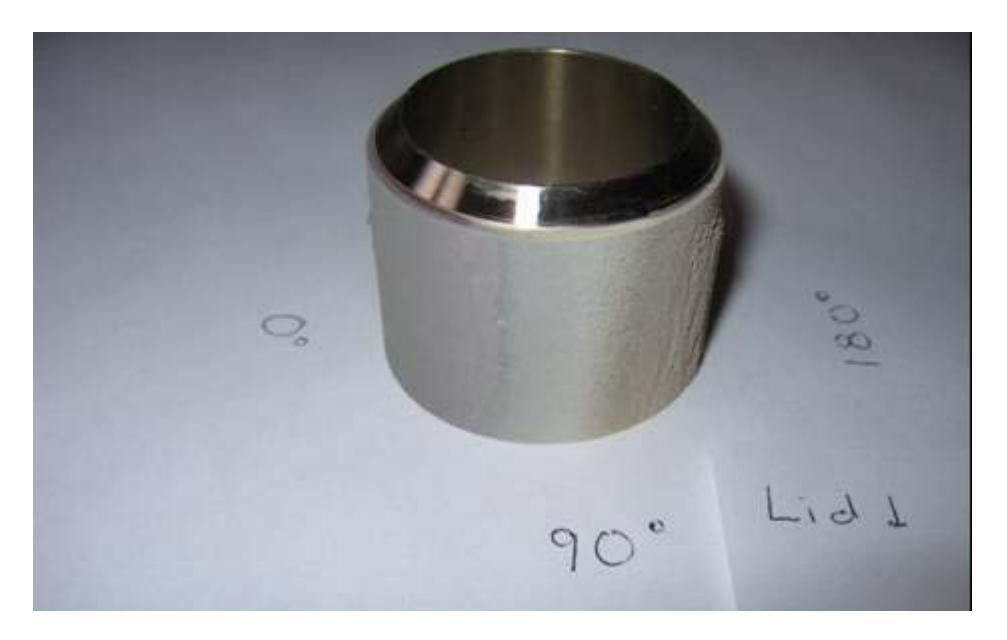
Figur 25. Beläggningsring i Ref exponerad nedströms konvektion.

Figure 25. Deposit ring exposed downstream of convection pass in Ref

Nedan visas bilder av beläggningssonder från olika försök och positioner. Bilderna har tagits vid en vinkel om 90° där 0° är vindsidan och 180° är läsidan av ringen.

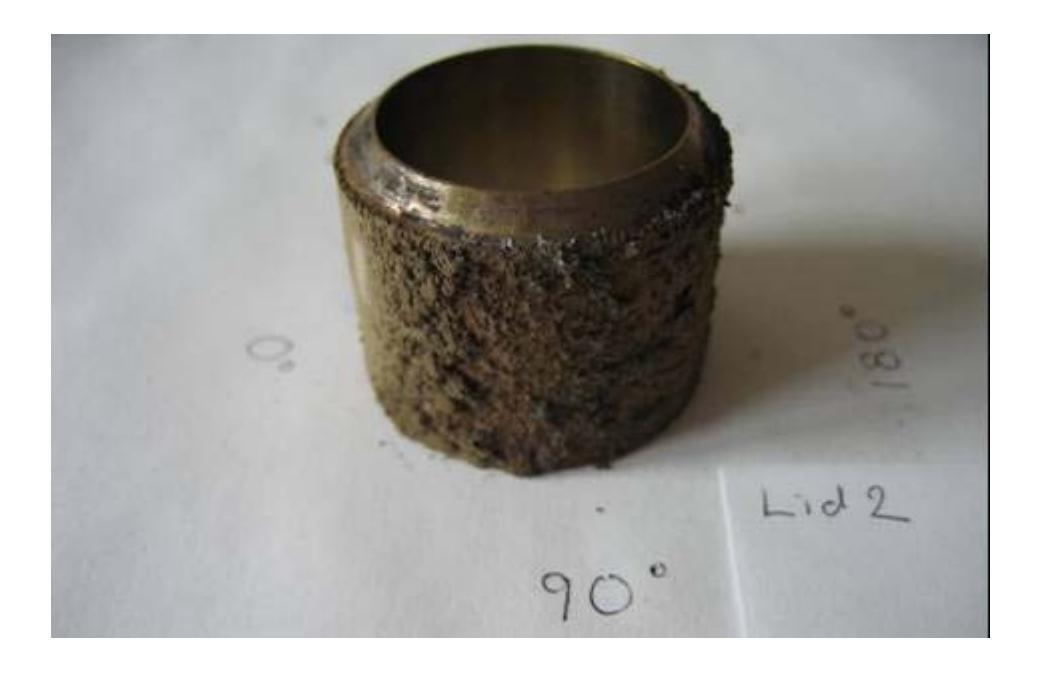
Figur 26. Beläggningsring i F1 exponerad i eldstaden. Figure 26. Deposit ring exposed in the furnace in the test F1

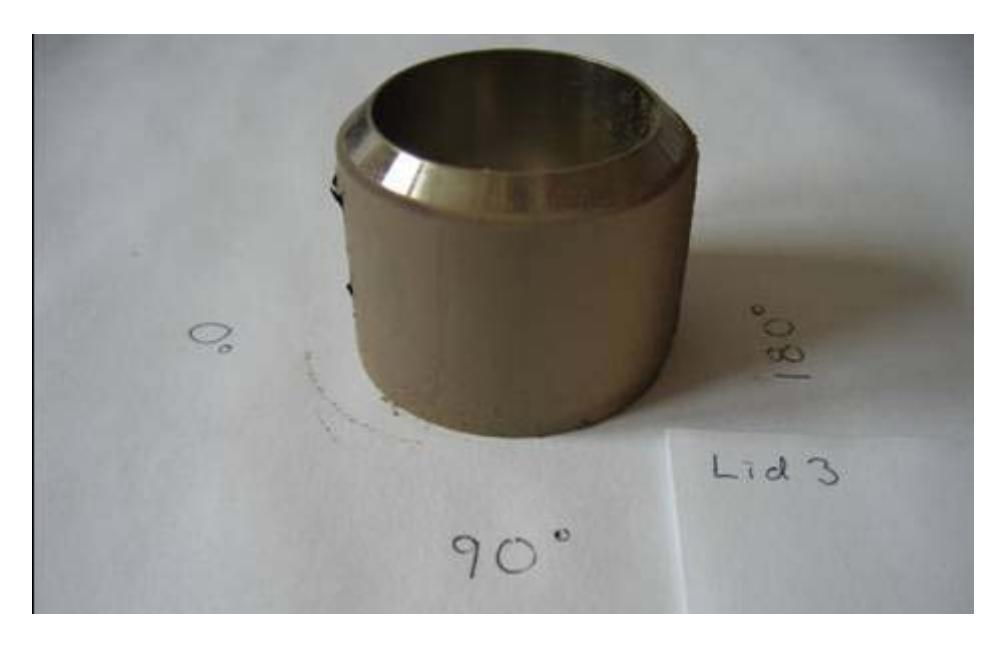
Figur 27. Beläggningsring i F1 exponerad nedströms konvektion.

Figure 27. Deposit ring exposed downstream of convection pass in the test F1

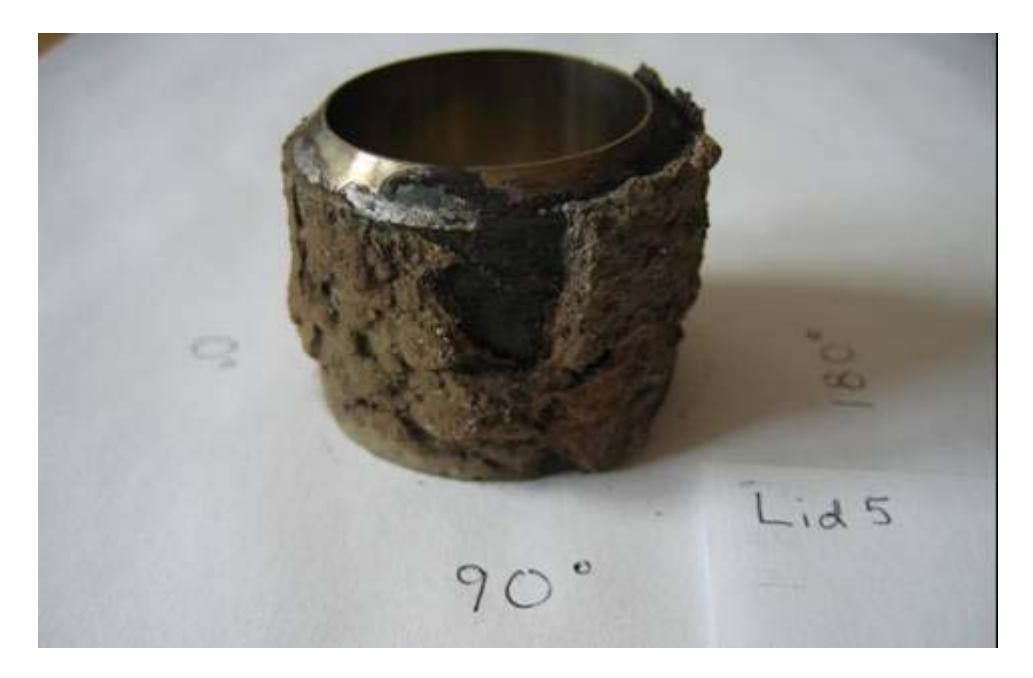
Figur 28. Beläggningsring i F2 exponerad i eldstaden..

Figure 28. Deposit ring exposed in the furnace in the test F2

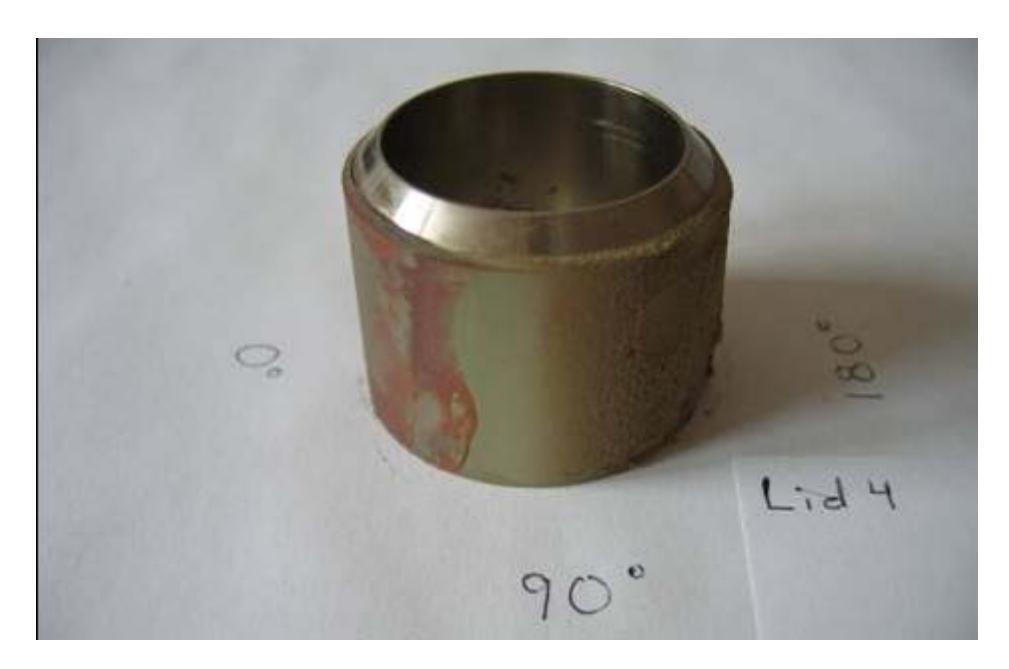
Figur 29. Beläggningsring i F2 exponerad nedströms konvektion.

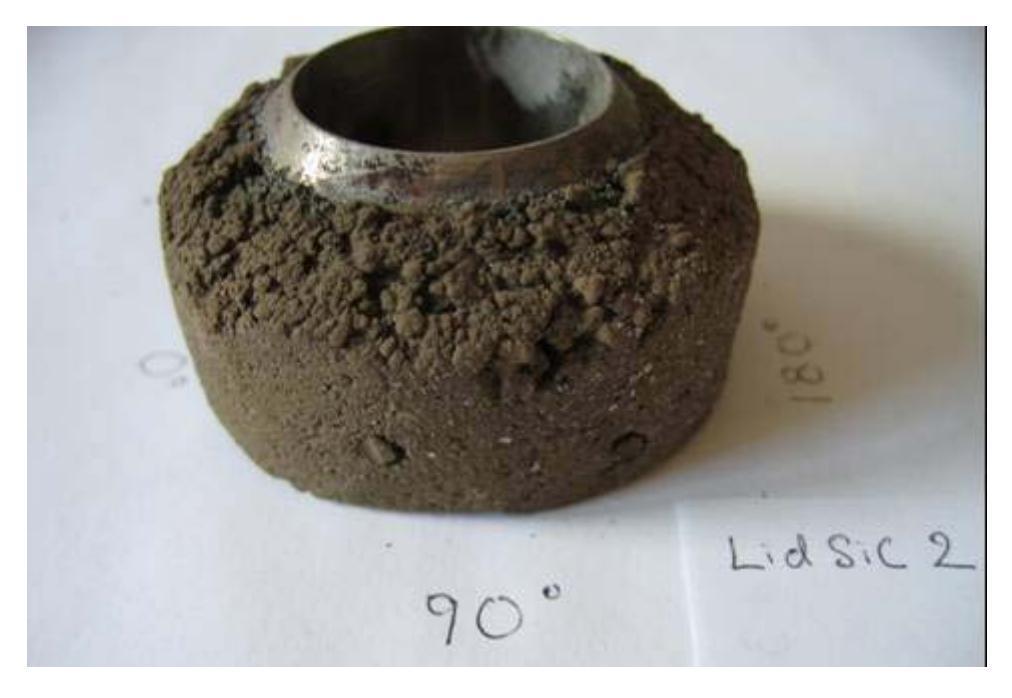
Figur 30. Beläggningsring med kiselkarbidlager i F1 exponerad i eldstaden.
